Kontrolle von CEF-Maßnahmen für Brutvögel in Berenbusch/Bückeberg 2017

Bericht

Stadt Bückeberg

Ökologische Schutzstation Steinhuder Meer e.V.

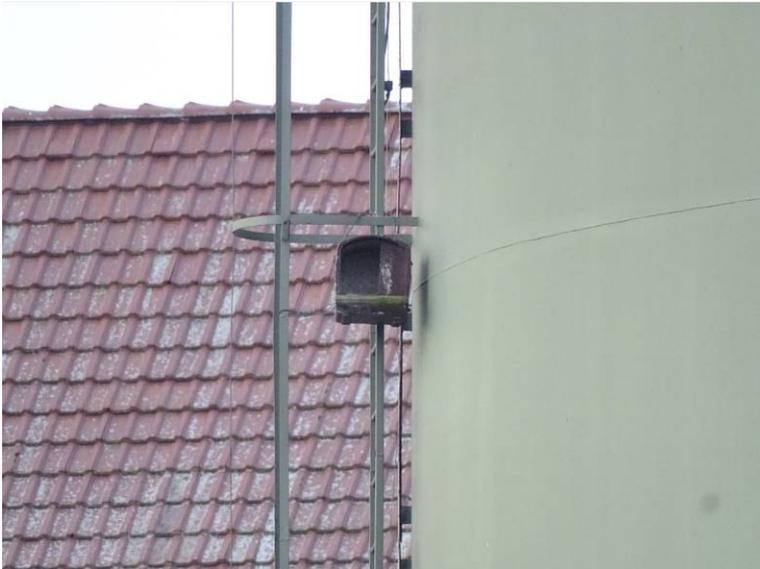
Beide Turmfalkenkästen auf dem Gelände wiesen Nutzungsspuren auf (Kotspritzer; s. Fotos im Anhang). Bei Betrachtung durch das mitgeführte Spektiv wirkten die Spuren am Kasten TF II deutlich frischer als die am Kasten TF I, so dass davon ausgegangen wird, dass 2017 der Kasten TF II zur Brut genutzt wurde. Außerdem wurden im Schleiereulen-

Nistkasten Turmfalke
TF I (Modell Firma Schwegler) an den Tanks:
2017 wies dieser Nistkasten ältere Nutzungsspuren (Kotspritzer) auf.

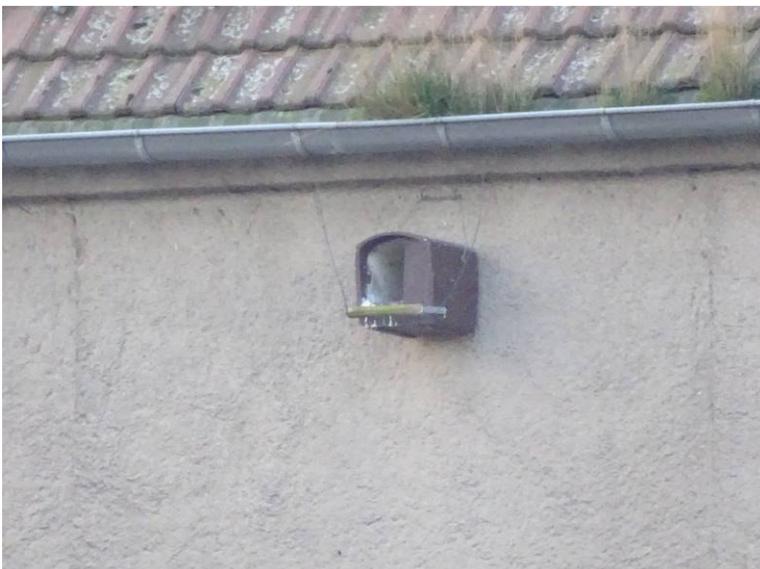
Nistkasten Turmfalke
TF II (Modell Firma Schwegler), Speicher 2, Nordseite:
Dieser Nistkasten wies 2017 frischere Nutzungsspuren als Kasten TF I auf (Kotspritzer).

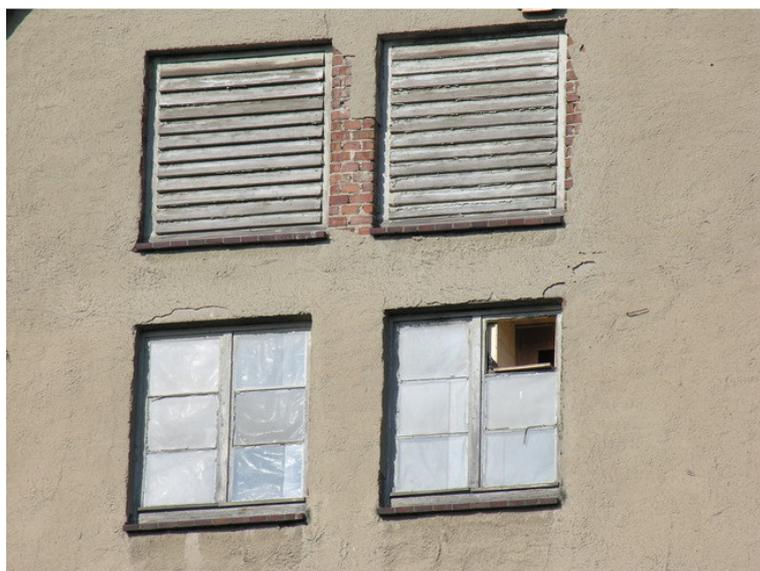
kasten SE I im Ostgiebel des ersten Speichers erneut frische Spuren einer Nutzung durch Turmfalken festgestellt (Kleinvogelfedern, Kot, zerkleinerte Gewölle). Bereits in den Jahren 2015, 2014 und 2013 wurden Turmfalkenbruten in diesem Schleiereulenkasten nachgewiesen (ÖSSM 2015, 2014 & 2013), im Vorjahr eine Brut vermutet (ÖSSM 2016).

Schleiereulennistkasten
SE I, Speicher 1, Ostgiebel:
2017 – wie schon 2013-2016
– Brutplatz eines Turmfalkenpaares
(Foto aus dem Vorjahr)

Da der Konkurrenzdruck durch Turmfalken – und nun auch Nilgänse – groß zu sein scheint, sollten für Schleiereulen weitere (mindestens zwei) Nistkästen/Brutmöglichkeiten derselben oder ähnlicher Bauart in den Gebäuden auf dem Gelände oder in der näheren Umgebung montiert werden.

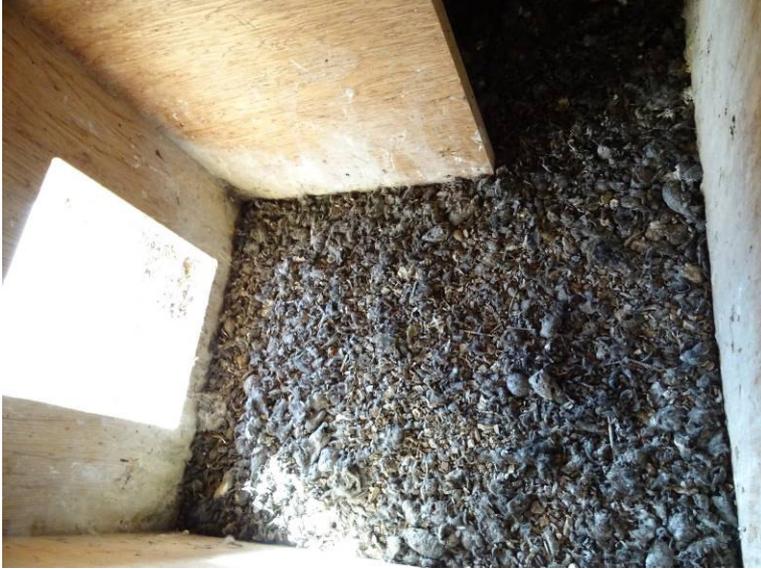
Blick in den von Turmfalken genutzten Schleiereulen-Nistkasten **SE I** (vordere Kammer mit Einflugloch)

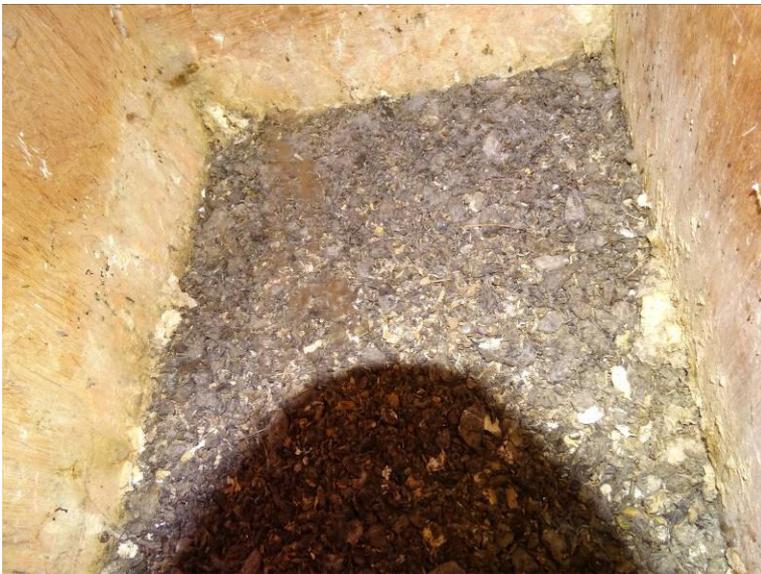
Blick in den von Turmfalken genutzten Schleiereulen-Nistkasten **SE I** (hintere Kammer)

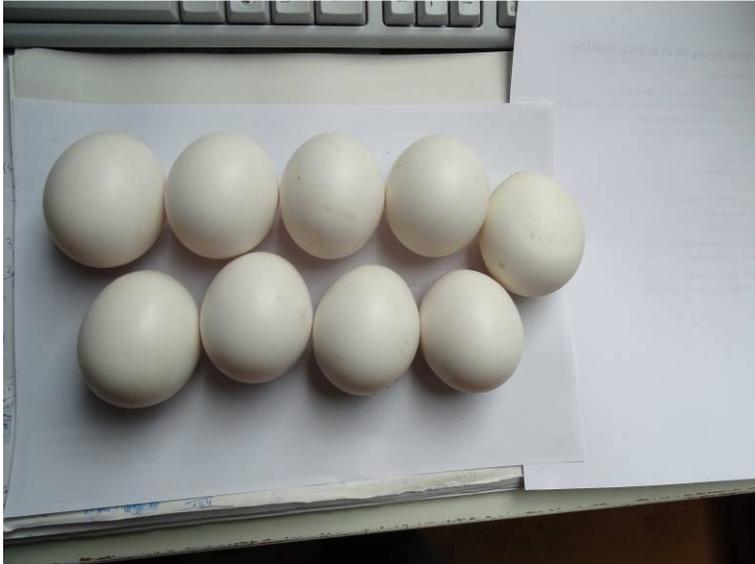
Hinweise auf eine Nutzung der Nistkästen durch Schleiereulen wurden nicht gefunden. In Kasten SE I brüteten erneut Turmfalken (s. o.). Kasten SE II wurde von Nilgänsen genutzt – es wurde ein verlassenes Gelege mit 9 Eiern entdeckt.

Im Kasten **SE II** wurde 2017 ein unausgebrütetes Nilgans-Gelege (9 Eier) festgestellt

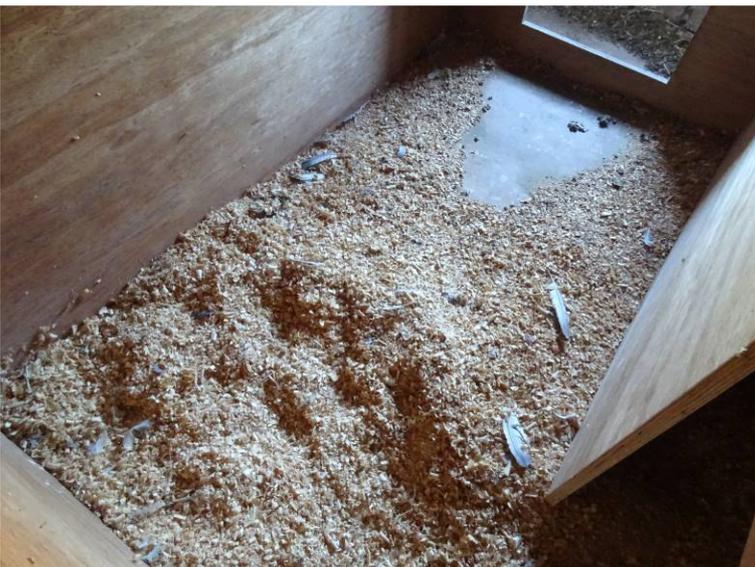
Im Nistkasten Uhu I in Speicher 4 wurden Spuren einer Nutzung durch Straßentauben im vorderen Bereich des Nistkastens sowie in der Nische zwischen Nistkasten und Außenwand des Gebäudes gefunden. Die eigentliche Nistkammer war frei von Nutzungsspuren.

Außer einigen Taubenfedern wurden in dem Kasten **Uhu I** keine weiteren Nutzungsspuren gefunden.

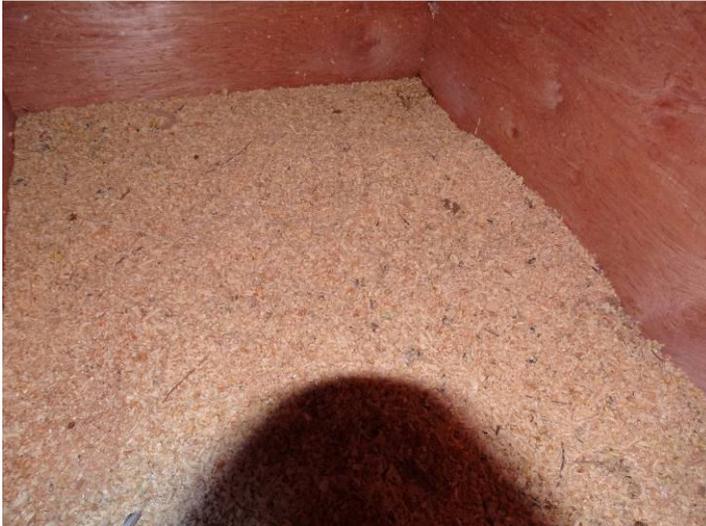
In der Brutkammer von Kasten **Uhu I** waren keine Spuren einer Nutzung als Brutplatz zu erkennen.

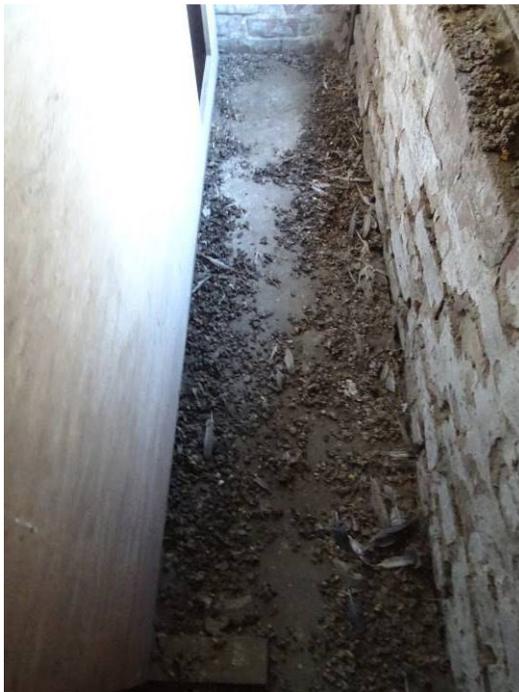
In der Nische zwischen dem Nistkasten **Uhu I** und der Außenwand des Gebäudes halten sich vermutlich regelmäßig Uhus auf, da hier Federn von erbeuteten Tauben und Gewölle gefunden wurden.

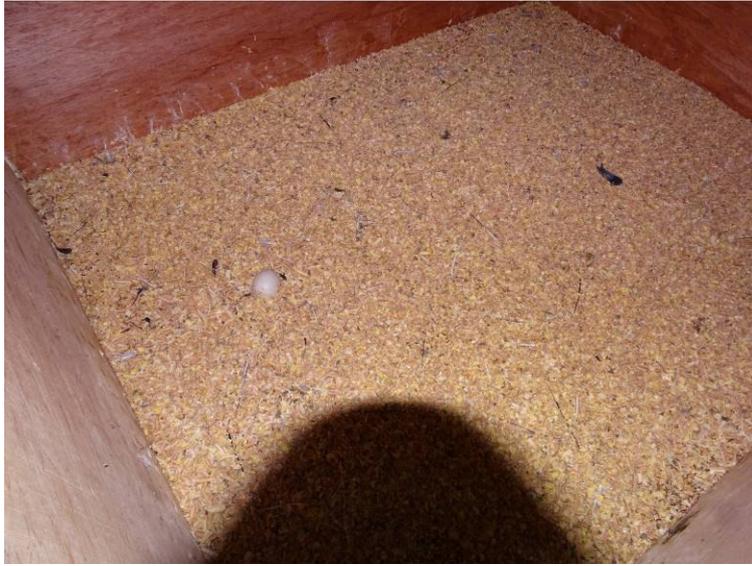
Bei der Begehung im November 2017 wurde im Nistkasten Uhu II im Speicher 1 ein verlassenes, unausgebrütetes Uhu-Ei gefunden. Bereits in den Vorjahren waren hier verlassene Uhu-Gelege gefunden worden (ÖSSM 2016, 2015; je 4 Eier). Im Einflugbereich des Nistkastens waren als weitere Nutzungsspuren Federn von Tauben und Krähen zu finden. Jungvögel wurden in diesem Kasten jedoch mit großer Sicherheit nicht aufgezogen, da dies deutlichere Nutzungsspuren zur Folge gehabt hätte.

Weshalb die Brut 2017, wie bereits in den Vorjahren, nicht erfolgreich abgeschlossen wurde, kann erneut nicht geklärt werden. Eine direkte Störung der Brut in Kasten Uhu II (1 verlassenes Ei) durch menschliche Einflüsse ist eigentlich auszuschließen, da der Speicher 1 – zumindest die oberen Stockwerke – nicht genutzt werden und zudem an mehreren Türen Schlösser sowie entsprechende Hinweisschilder angebracht sind. Außerdem ist bekannt, dass Uhus Nisthilfen selbst in stark frequentierten Lagerhallen (Bsp. Stadthagen, Georgschachtgelände) annehmen und dort auch erfolgreich brüten (BRANDT 2014, BRANDT 2008). Das Nahrungsangebot für Uhus ist im Gebiet als gut einzuschätzen, da die Uhu-Gelege in den beiden Vorjahren je aus 4 Eiern bestanden – durchschnittlich legen Uhus 2-3 Eier. Ein möglicher Grund für die Brutaufgabe könnte auch die Unerfahrenheit von einem der beiden verpaarten Vögel sein.

Der Nistkasten **Uhu II** wurde 2017 erneut als Brutplatz genutzt. Wieder gelang keine erfolgreiche Brut: Ein verlassenes Uhu-Ei wurde in der hinteren Kammer festgestellt.

Die vorhandenen Nisthilfen werden grundsätzlich von den Uhus angenommen und sind auch in ausreichender Zahl vorhanden. Der (ausbleibende) Bruterfolg ist in den kommenden Jahren weiter zu beobachten und zu dokumentieren.

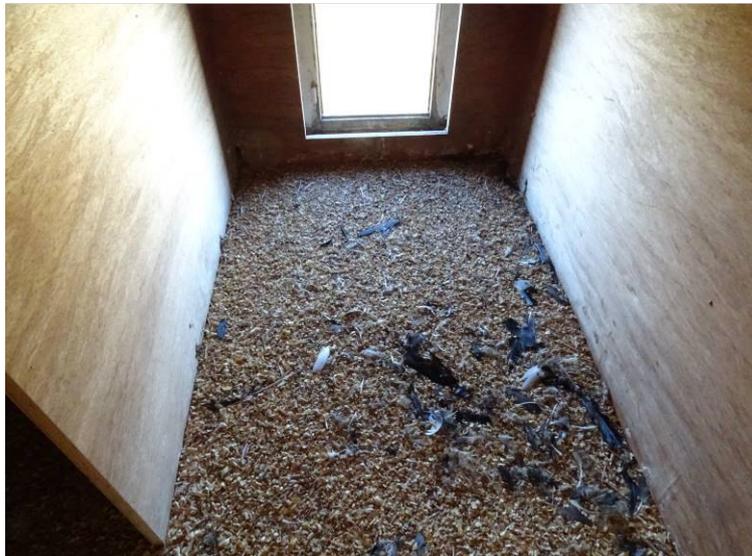
Im Bereich des Einfluglochs von Nistkasten **Uhu II** wurden Tauben- und Krähenfedern gefunden.

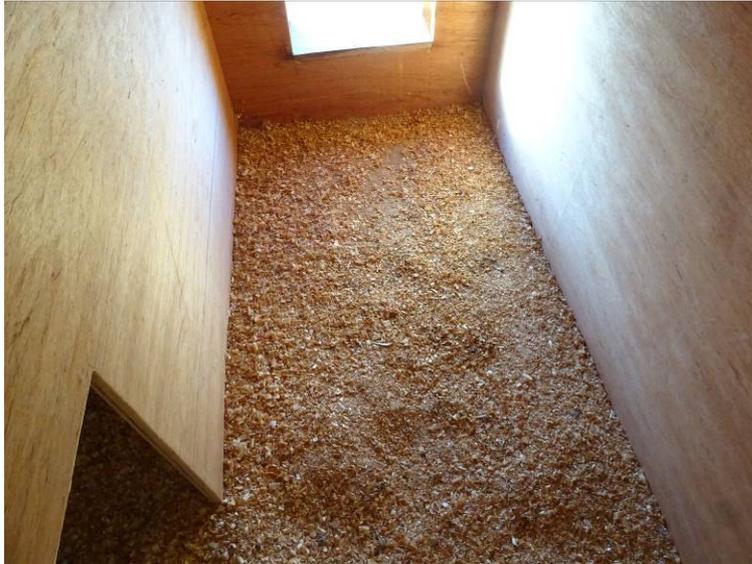
Der Kasten Uhu III in Speichergebäude 2 wies bei der Kontrolle keine Spuren einer Nutzung durch Uhus auf. 2016 war in diesem Kasten ein einzelnes verlassenes Uhu-Ei gefunden worden (ÖSSM 2016).

Der Nistkasten **Uhu III** wies 2017 keine Nutzungsspuren auf.

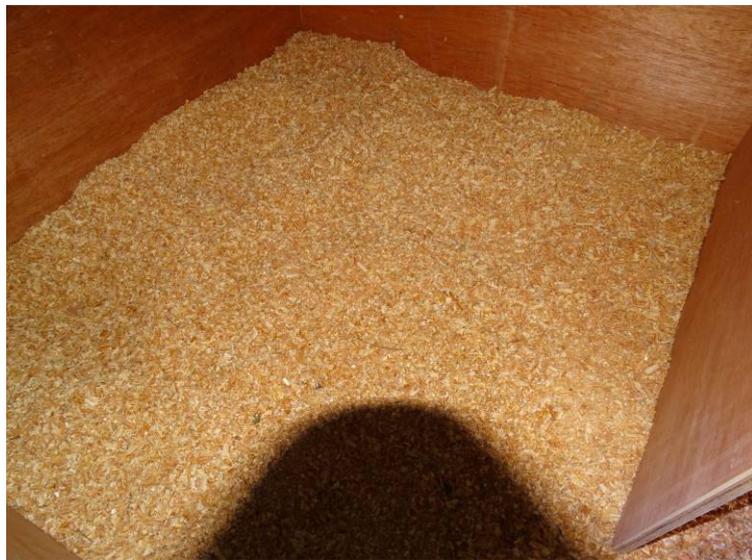
Auch die hintere Kammer von Nistkasten **Uhu III** war frei von Nutzungsspuren.

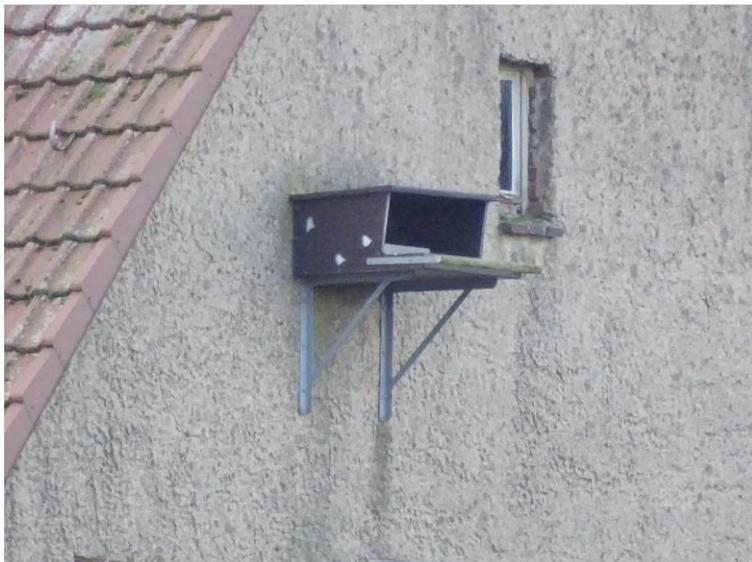
Wanderfalken wurden in den vergangenen Jahren im Gebiet Hafen Berenbusch nicht mehr als Brutvögel nachgewiesen (ÖSSM 2013, 2014 & 2015). Bei der Begehung 2017 wurden zum wiederholten Male keine Anzeichen einer Nutzung der Nistkästen durch Wanderfalken festgestellt. Im Jahr 2010 hatte ein Paar erfolgreich auf dem Gelände gebrütet und mindestens 2 Jungvögel erfolgreich aufgezogen.

Der Wanderfalkenkasten **WF I** an Speichergebäude 2 wies wie in den Vorjahren keine Nutzungsspuren auf.

Es ist sinnvoll, CEF-Maßnahmen solch sensibler Arten jährlich zu überprüfen, so dass Störungen (z. B. durch neue Beleuchtung) ggf. rechtzeitig verhindert werden können. Generell erscheint das Nistplatzangebot mit den beiden vorhandenen Nisthilfen derzeit als ausreichend.

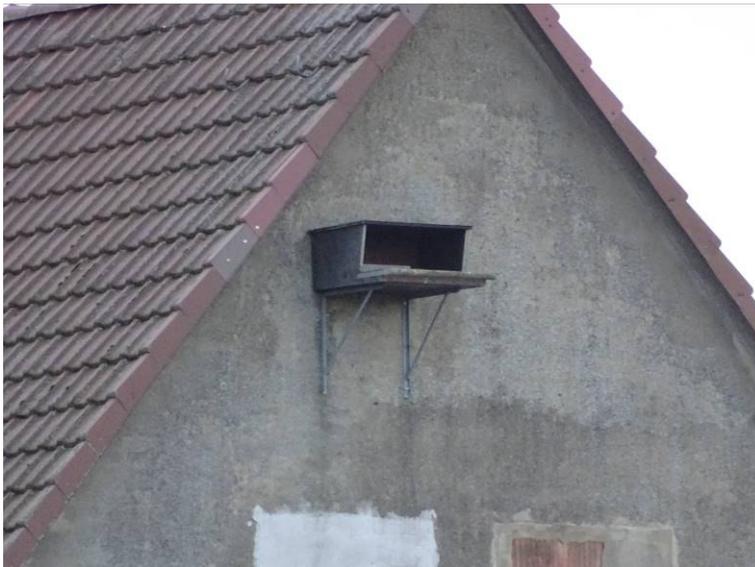
Ebenso wies der Wanderfalkenkasten **WF II** an Speichergebäude 3 keine Nutzungsspuren auf.

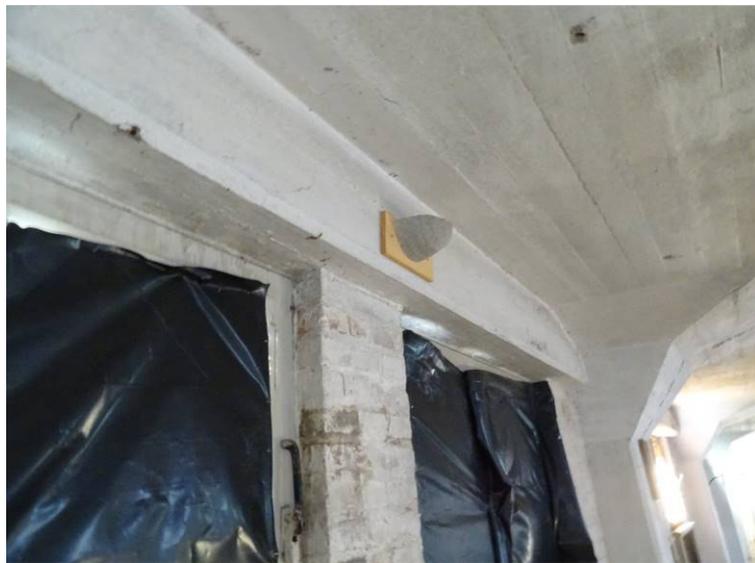
Die Nutzung der im Speicher 1 angebrachten Nisthilfen (ca. 20 Stück, siehe Fotodokumentation im Anhang) durch Rauchschwalben konnte bei der Gebäudebegehung erneut nicht festgestellt werden. In zwei dieser Rauchschwalbennisthilfen ist Nistmaterial (Gras, kleine Äste) eingetragen worden; vermutlich durch Hausrotschwänze.

Rauchschwalbennisthilfen im Speicher 1. Die Nisthilfen sind in der 4. Etage unter der Decke montiert; um von Rauchschwalben angenommen zu werden, hängen sie allerdings zu niedrig.

Falls eine bessere Annahme der Nisthilfen angestrebt wird, sollten diese einige Zentimeter höher gehängt werden. Der Abstand der Nistschalen zur Decke sollte nicht mehr als eine Handbreit betragen. Derzeit hängen alle Nisthilfen zu tief.

Als Nisthilfen für Rauchschwalben eignen sich auch einfache Bretter (etwa 20 cm breit x 15 cm tief) bzw. entsprechend tiefe Leisten, die in ca. 15-20 cm Abstand unter Dachvorständen oder Decken montiert werden.

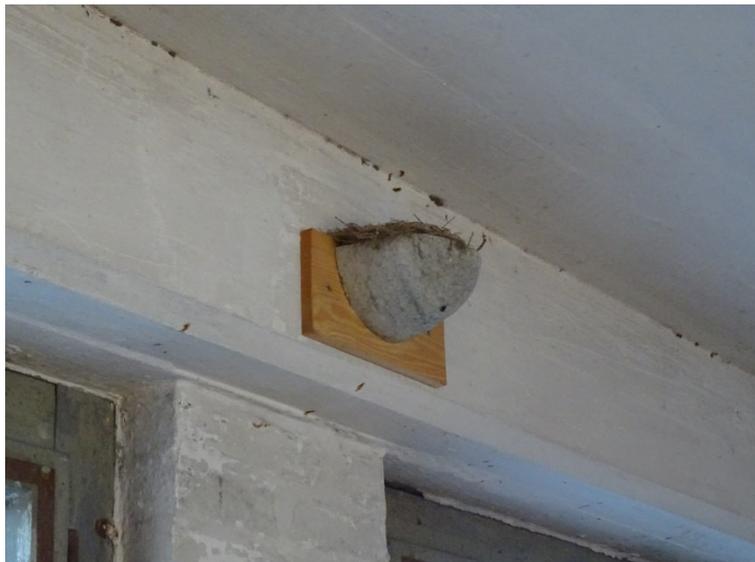
Mindestens zwei Nisthilfen wurden in den vergangenen Jahren als Brutstätte – vermutlich von Hausrotschwänzen (Bewertung anhand des eingetragenen Nistmaterials) – genutzt.
(Foto aus dem Vorjahr)

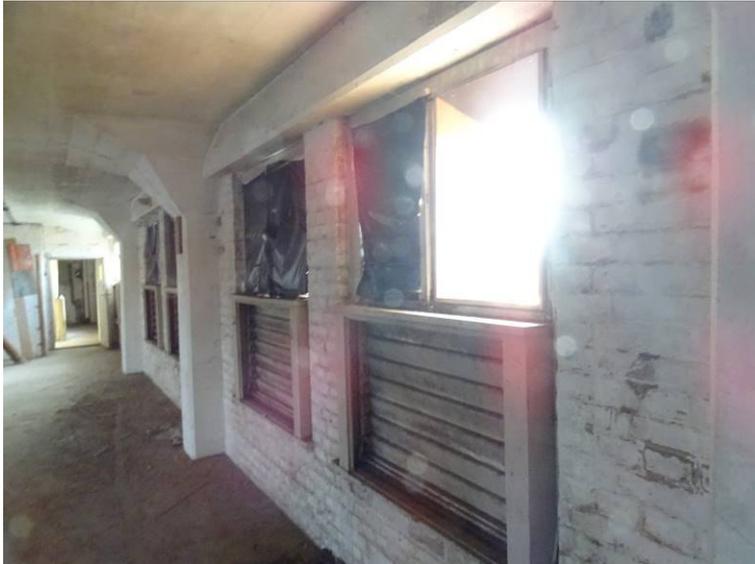
In Speicher 1 wurde überprüft, ob die Maßnahmen zur „Lenkung“ sich im Gebäude verirrender Falken noch immer funktional sind; die verschlossenen Fenster sind nach wie vor abgedunkelt und die Löcher im Boden verschlossen.

Für Rauchschwalben sind im Speicher 1 mehrere Fenster geöffnet.
Zur „Lenkung“ von Tieren (z. B. jungen Turmfalken), die sich ins Gebäude verirrt haben, wurden die umliegenden geschlossenen Fenster abgedunkelt.

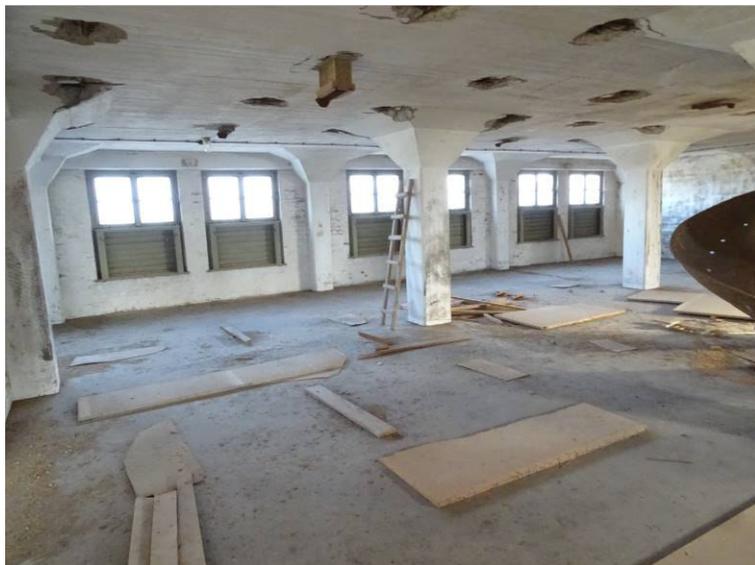
Die Löcher im Boden der 4. Etage des Speichers 1 sind nach wie vor – wie hier zu sehen – verschlossen/abgedeckt.

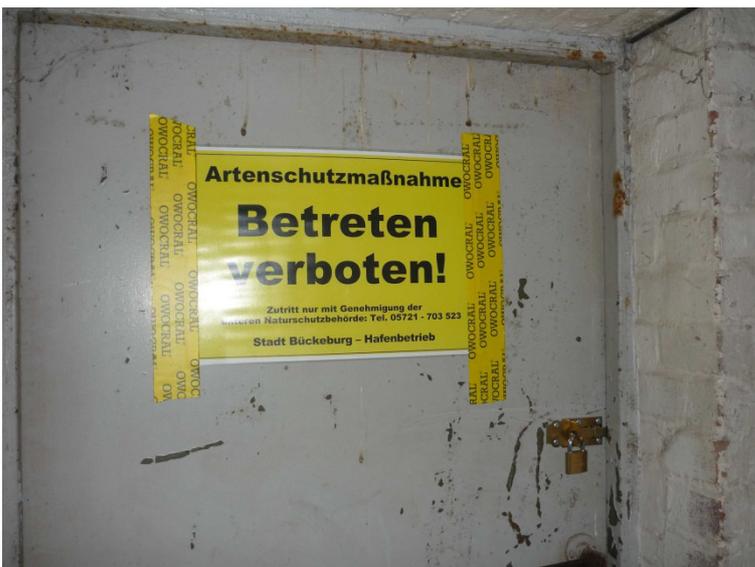
Schlösser an den Türen sowie Hinweisschilder sichern die CEF-Maßnahmen im Speicher 1.
(Foto aus dem Vorjahr)
