Kontrolle von CEF-Maßnahmen für Brutvögel in Berenbusch/Bückeberg 2014

Bericht

Stadt Bückeberg

Ökologische Schutzstation Steinhuder Meer e.V.

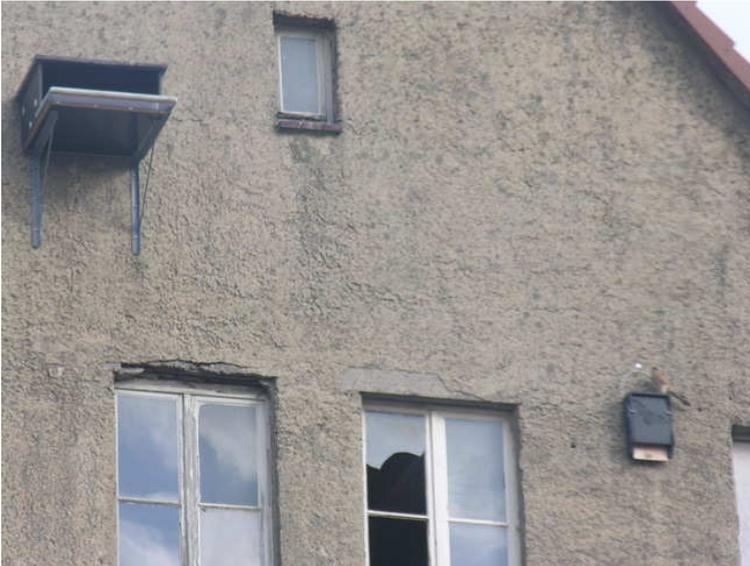
Nisthilfe Wanderfalke **WF I**, Speicher 2, Westgiebel. Rechts im Bild ein Turmfalke auf Fledermauskasten sitzend.

Die Baumaßnahmen im Bereich der Firma Raiffeisen sind abgeschlossen, so dass der für 2013/2014 verschlossene Wanderfalkenkasten wieder geöffnet werden sollte. Es ist sinnvoll, CEF-Maßnahmen solch sensibler Arten jährlich zu überprüfen, so dass Störungen (z. B. durch neue Beleuchtung) ggf. rechtzeitig verhindert werden können.

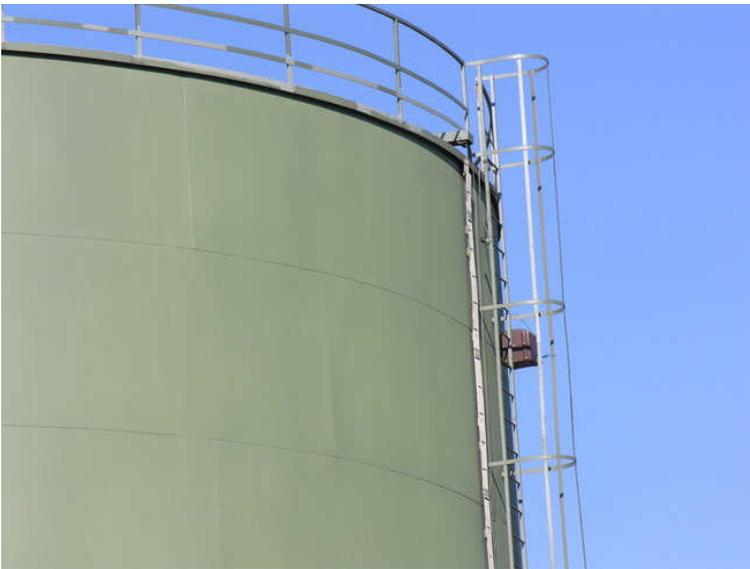
Nistkasten Turmfalke **TF I** (Modell Firma Schwegler), Tanks

Die für Turmfalken installierten Nistkästen wurden im Jahr 2014 nicht genutzt.

Da die Turmfalke die Schleiereulenkästen bereits im zweiten Jahr in Folge nutzen, werden diese beiden Kästen - insoweit für die Schleiereule 2 weitere Schleiereulenkästen angebracht werden - den Turmfalke zugeordnet und die beiden ungenutzten Turmfalkekenkästen könnten entfernt werden.

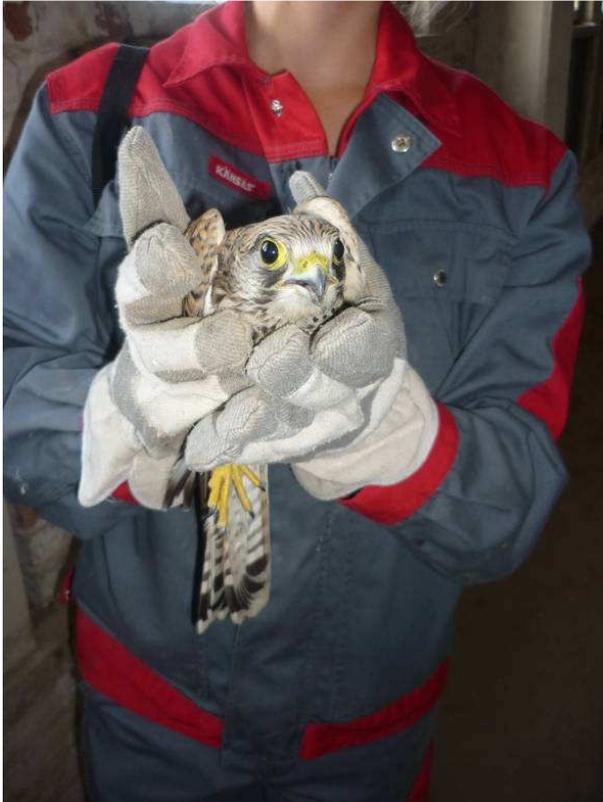
Bei der Speicherbegehung wurde ein junger Turmfalke in der 4. Etage des Speichers 1 festgestellt. Offensichtlich ist er durch ein für die Rauchschnalben geöffnetes Fenster in das Gebäude gelangt.

Turmfalke (diesjähriges Jungtier) im 4.Stock des Speichers 1

Um zu verhindern, dass (v.a.) junge Tiere in das Gebäudeinnere des Speichers 1 (z.B. Treppenaufgänge, Etagen oder Räume, wo keine Fenster geöffnet sind) gelangen, die sie nicht ohne Weiteres wieder verlassen können, weil keine für den Durchflug geeigneten Öffnungen wie z.B. offen stehende Fenster vorhanden sind, sollten Türen und Öff-

nungen in Böden/Decken nach Möglichkeit geschlossen werden. Eine einfache Abdeckung kann beispielsweise mit Brettern erfolgen.

In Etagen/Speicherebenen, wo bereits Fenster für Rachschnalben geöffnet sind, sollte darauf geachtet werden, dass mehrere „Durch-/Ausflugmöglichkeiten“ in auch für Turmfalke geeigneter Größe (Speicher 1 mindestens $\frac{1}{4}$, besser $\frac{1}{2}$ Fenster) geschaffen werden. Die Umgebung dieser Fluchtmöglichkeiten sollte verdunkelt werden, d.h. Nachbarfenster, die verschlossen bleiben sollen, sollten abgedeckt werden, damit geöffnete Fenster schneller von den Tieren gefunden werden („Lenkung“ der verirrteten Tiere).

Die Fenster sollten ganzjährig geöffnet sein, um zu vermeiden, dass schutzsuchende Tiere bei Verschluss der Fenster im Gebäude ungewollt eingeschlossen werden.

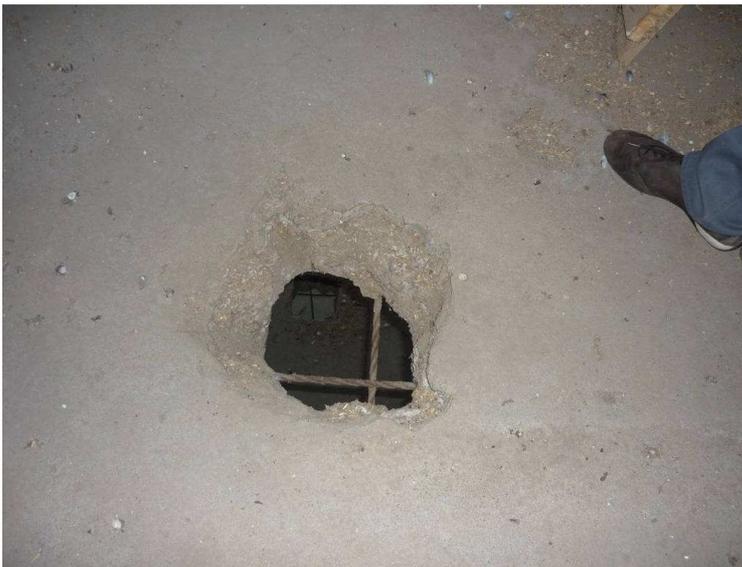
Loch im Boden der 4. Etage des Speicher 1.
Über solche Löcher können die Turmfalke in darunter bzw. darüber liegende Etagen gelangen.

Insoweit ausreichend Fenster auf dem Dachboden und der 4. Etage geöffnet werden, kann auf die Öffnung von Fenstern in der 3. Etage verzichtet werden. Löcher im Boden der 4. Etage (= Decke der 3. Etage), falls vorhanden, sollten zum Schutz der Tiere (siehe 4.1.1 Turmfalke „Vorschläge zur Effizienzsteigerung“) abgedeckt werden.

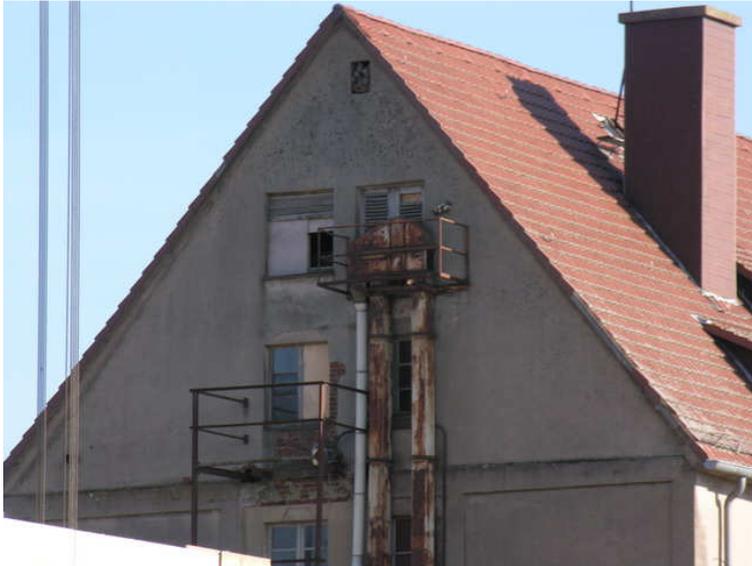
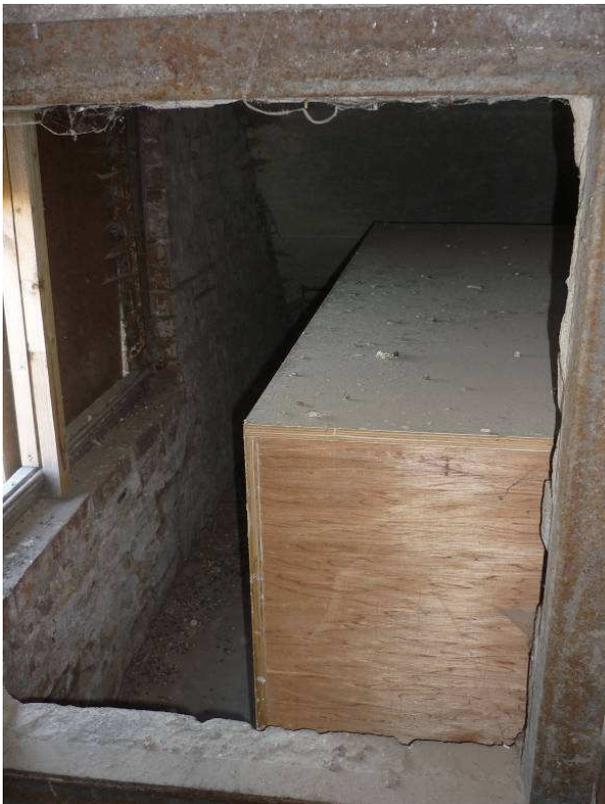
Nistkasten **Uhu I**, Speicher 4, Westgiebel

Bei einer ersten Überprüfung (Februar 2014) des Uhu Nistkastens I im Speichergebäude 4 wurde ein Uhu brütend festgestellt (BRANDT, ÖSSM e.V. mdl. Mitteilung). Im Verlauf des Frühjahrs 2014 wurde der Uhu mehrfach auf Gebäuden des Hafengeländes Berenbusch beobachtet, auch wie er in den o.g. Nistkasten flog (mdl. Aussage Herr Schacht (Architekt für Raiffeisen). Bei den nachfolgenden Kartierungen konnte der Uhu jedoch nicht erfasst werden. Bei der Speicherbegehung Ende August wurde im oben genannten Nistkasten ein verlassenes Uhugelege mit drei Eiern gefunden (siehe Fotodokumentation im Anhang).

Der Nistkasten **Uhu I** befindet sich in einem extra abgetrennten Bereich des Dachgeschosses.

Ein Zugang zu den Nistkästen durch Dritte ist wirkungsvoll auszuschließen. Hierfür kann beispielsweise am Durchgang ein Riegel mit Vorhängeschloss angebracht werden.

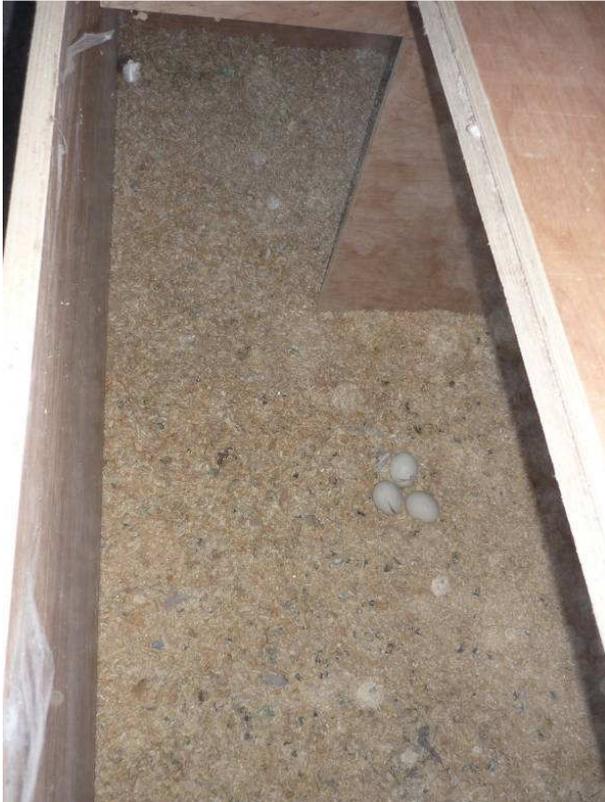
Die Maßnahmen sind geeignet, belegt wird dies durch die begonnene Brut im nordöstlichen Speicher 4. Weshalb die Brut nicht erfolgreich abgeschlossen wurde, kann nicht geklärt werden. Festzustellen ist, dass Uhus selbst in stark frequentierten Lagerhallen (Bsp. Stadthagen) Nisthilfen annehmen (BRANDT 2008, BRANDT 2014, BRANDT & BÜTTNER 2013).

Verlassenes Gelege im
Nistkasten **Uhu I**

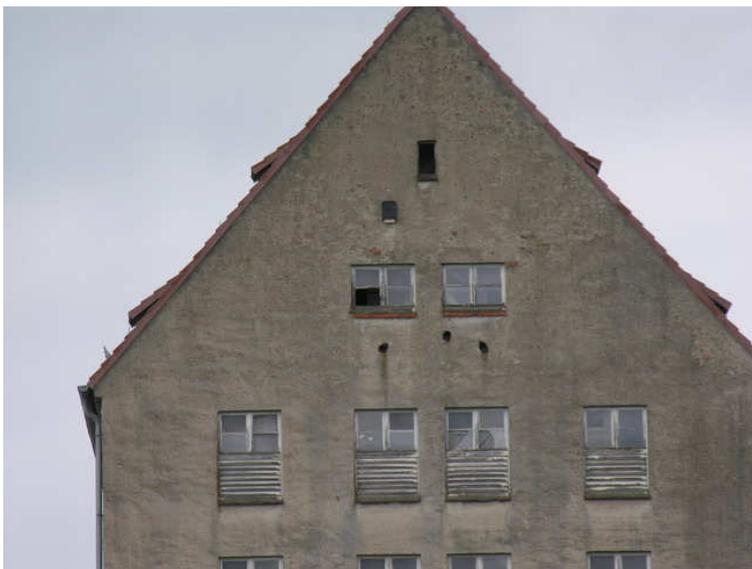
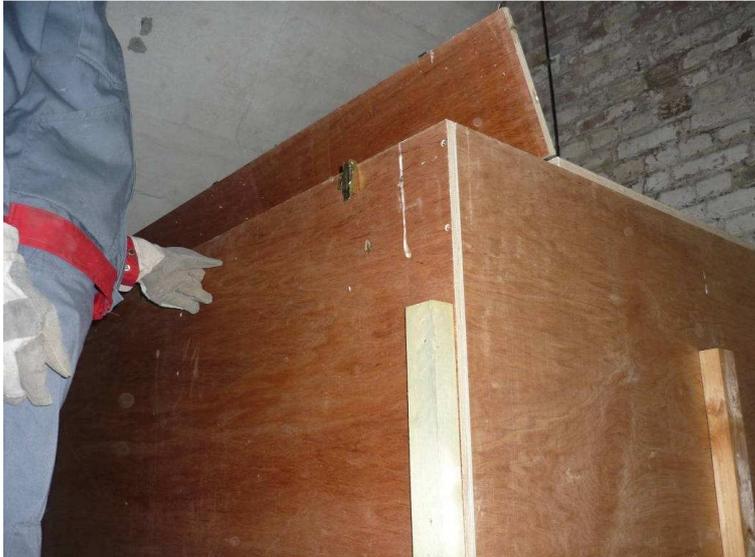
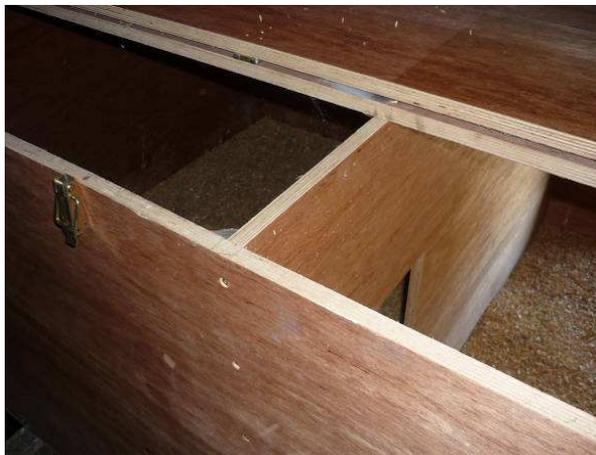
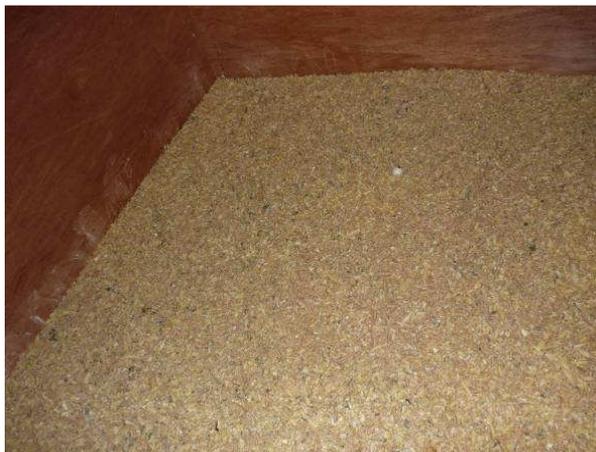
Das oberste Fenster
(Scheibe wurde entfernt)
ist das Einflugloch des
Nistkasten **Uhu II**, Spei-
cher 1, Westgiebel

Der Nistkasten **Uhu II** ist auf einem mittleren Träger im Dachgeschoss des Speichers 1 montiert.

Wie alle auf dem Hafenge-
lände Berenbusch ver-
wendeten Uhunistkästen
besteht auch dieser aus
zwei Kammern.

Dieser Nistkasten wurde
nicht als Brutplatz genutzt;
Spuren wie Federn und
Gewölle wurden nicht
festgestellt.

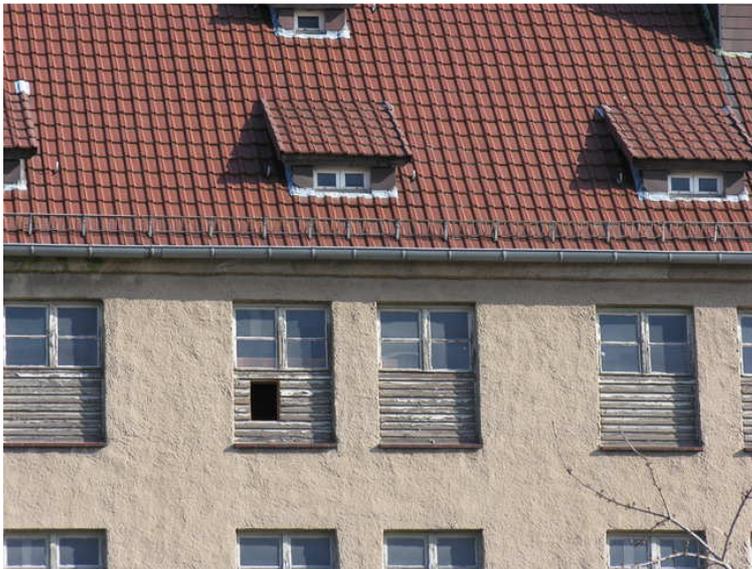
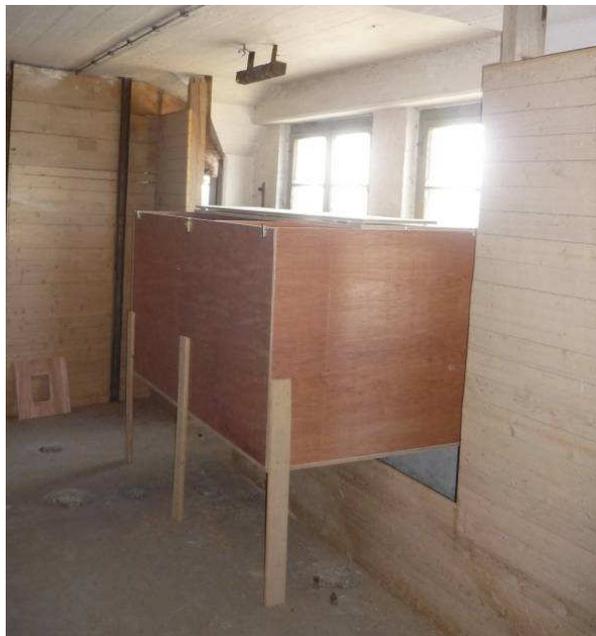
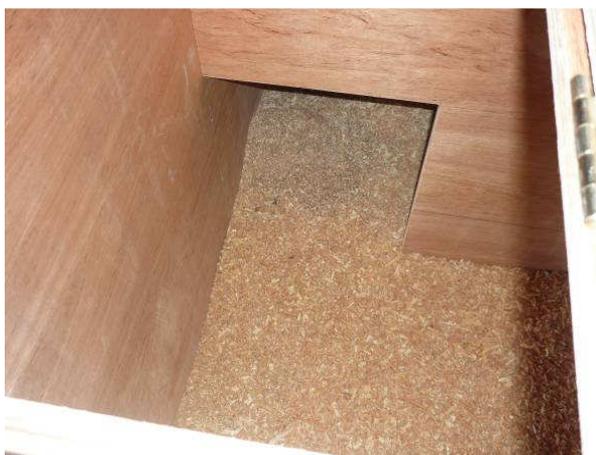
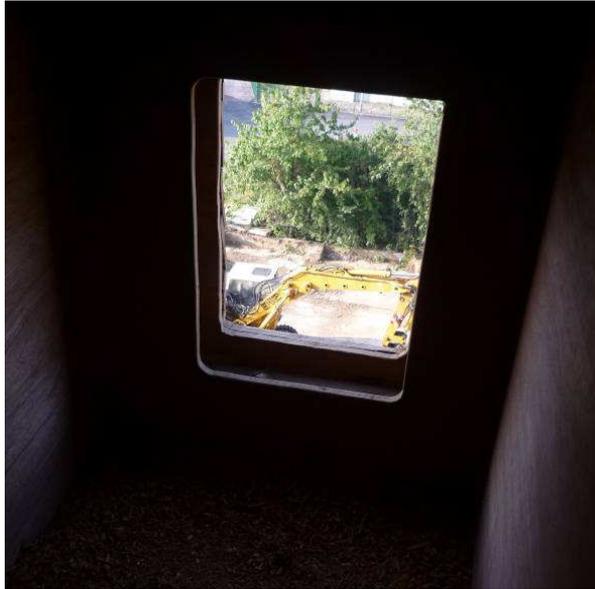
Einflugloch des Nistkasten **Uhu III**, Speicher 2, Südseite

Der Nistkasten **Uhu III** wurde 2013 neu installiert.

Dieser Nistkasten **Uhu III** blieb in der Brutseason 2014 ungenutzt.

Nistkasten **Uhu III**: Für den Übergang nach draußen sollte ein Brett montiert werden.

Zur Verbesserung der Einflugsöffnung des Uhunistkastens III (Speicher 2) sollte im Übergangsbereich von Nistkasten nach außen ein Laufbrett montiert werden.

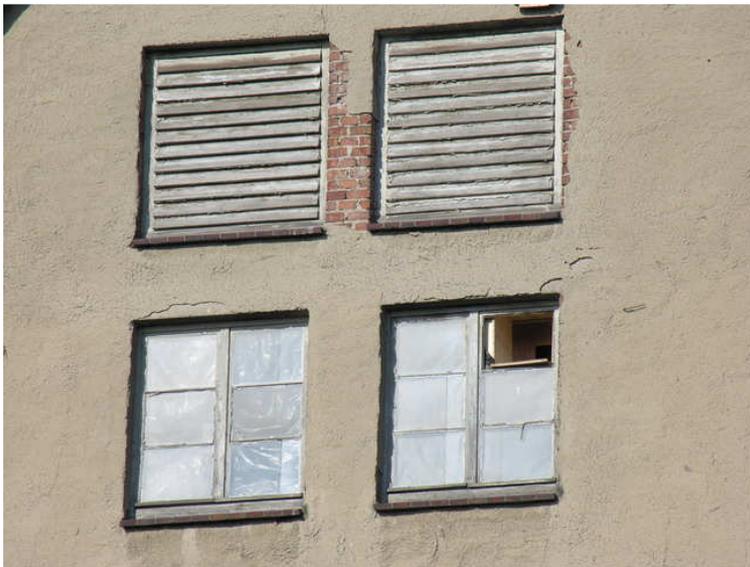
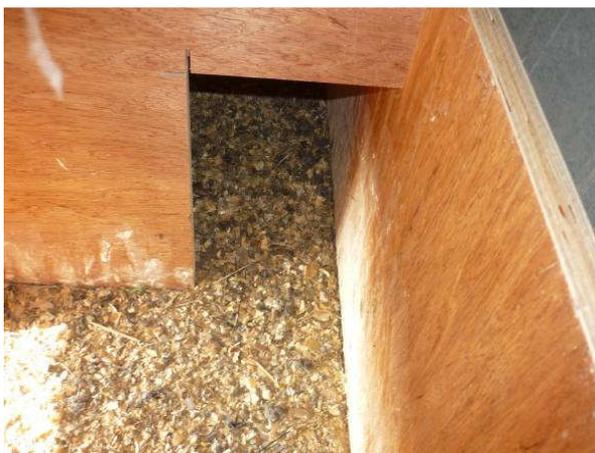
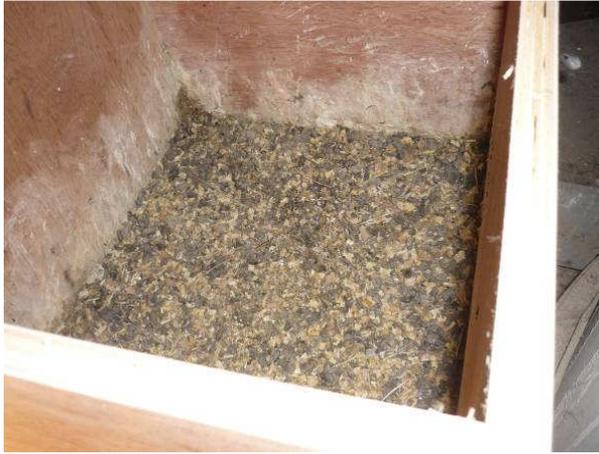
Die Belegung mindestens eines Schleiereulennistkastens durch Turmfalken im Speicher 1 (Kasten SE I, s.o.) bereits zum zweiten Mal führte möglicherweise dazu, dass der Nistkasten nicht von Schleiereulen angenommen wurde.

Schleiereulennistkasten **SE I**, Speicher 1, Ostgiebel, Brutplatz eines Turmfalkenpaares

Dieser Schleiereulennistkasten (**SE I**) wurde bereits zum zweiten Mal von Turmfalken als Brutplatz genutzt.

2013 und 2014 brüteten Turmfalken im Schleiereulenkasten **SE I**.

Da der Konkurrenzdruck durch Turmfalken offenbar – selbst der im Speicher 2 neu installierte Schleiereulenkasten SE II scheint von Turmfalken genutzt worden zu sein (siehe Fotodokumentation im Anhang) – sehr groß ist, sollten für Schleiereulen weitere (mindestens zwei) Nistkästen/Brutmöglichkeiten in den Gebäuden auf dem Gelände oder in der näheren Umgebung montiert werden.

Wir empfehlen einen Schleiereulenkasten an der Ostseite des Hafens Berenbusch Nr. 19 (Schreiner im Süden des Geländes) auf einer Höhe von mindestens 6 m anzubringen. Ein weiterer Kasten kann an der Ostseite des Gebäudes Hafens Berenbusch 1 auf einer Höhe von mindestens 6 m angebracht werden. Die Kästen sind im Inneren der Gebäude unmittelbar an die Außenwand anzubringen. Als Einflugöffnung ist ein Loch von 15 cm Breite und 20 cm Höhe herzustellen. Es muss sichergestellt sein, dass ein Bereich von 10 m für den Anflug an den Nistkasten frei bleibt.

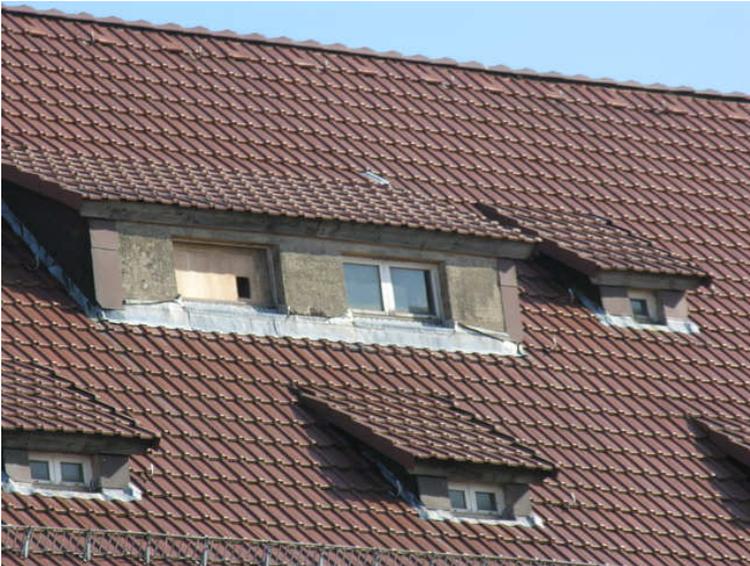
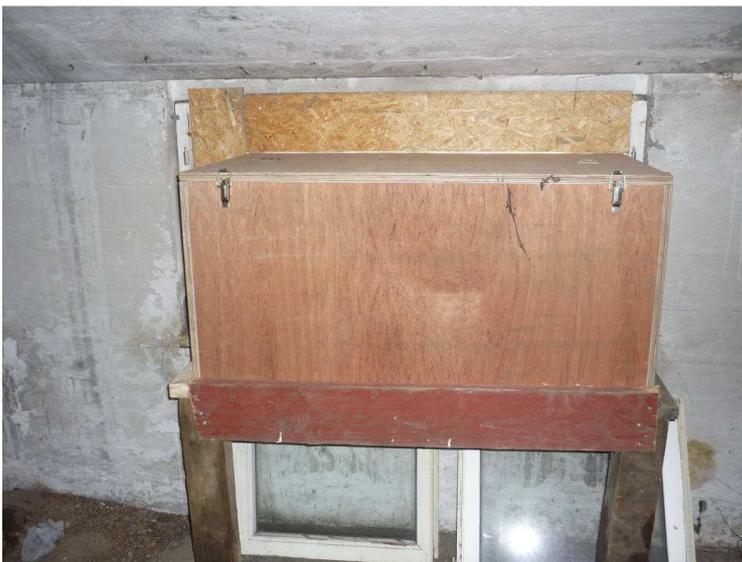
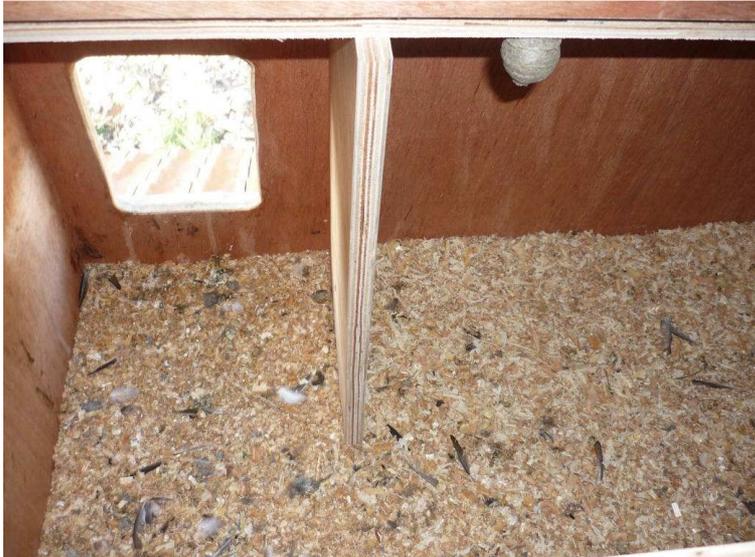
Schleiereulennistkasten **SE II**, Speicher 2, Südseite Dachgeschoss

Der Schleiereulennistkasten **SE II** wurde 2014 neu installiert.

Der Kasten **SE II** wurde sporadisch von Turmfalken frequentiert (Bewertung anhand der Gewölle und Beutereste). Spuren (Eierschalen, Gewölle) von Schleiereulen wurden jedoch nicht festgestellt.

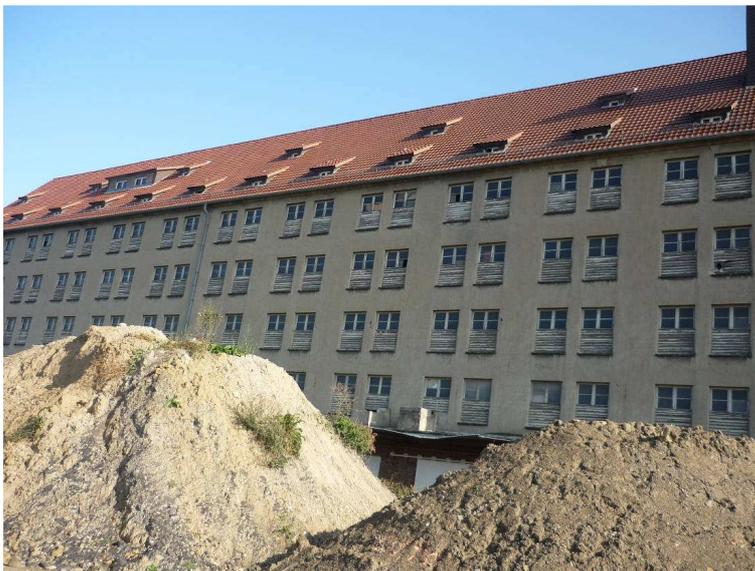
Speicher 1 Südseite, Fenster (jeweils $\frac{1}{8}$) in der 3. und 4. Etage sind geöffnet, um Rauchschwalben den Zugang zu den Nisthilfen zu ermöglichen.

Die Fenster sollten mind. Zu $\frac{1}{4}$ geöffnet werden, damit Turmfalken das Gebäude leichter wieder verlassen können. Zudem sollten je Raum mehrere Fenster geöffnet sein.

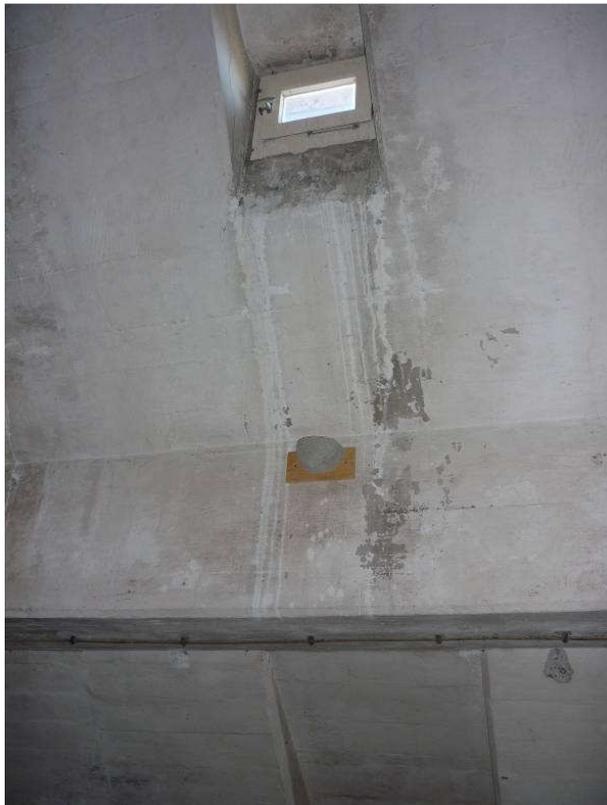
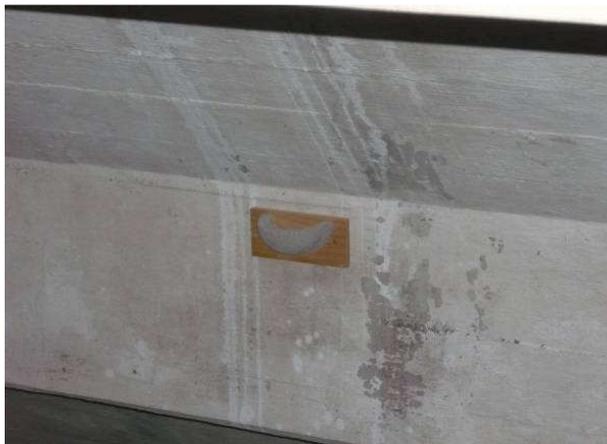
Rauchschwalbennisthilfen
im Speicher 1.

Die Nutzung der für Rauchschnalben im Speicher 1 angebrachten Nisthilfen (ca. 20 Stück) konnte bei der Gebäudebegehung nicht festgestellt werden.

Die Rauchschnalbennisthilfen im Speicher 1 sollten vom Dachboden in die 4. Etage umgehängt werden, so dass die Nisthilfen dicht unter der Decke montiert sind und die Halbschnalen dadurch eine annähernd 90° Abdeckung erhalten, wodurch potentiellen Fressfeinden der Zugang erschwert wird.

Die Nisthilfen sollten
zweckmäßigerweise in ca.
15-20 cm Abstand unter
eine waagerechte Decke
angebracht werden.

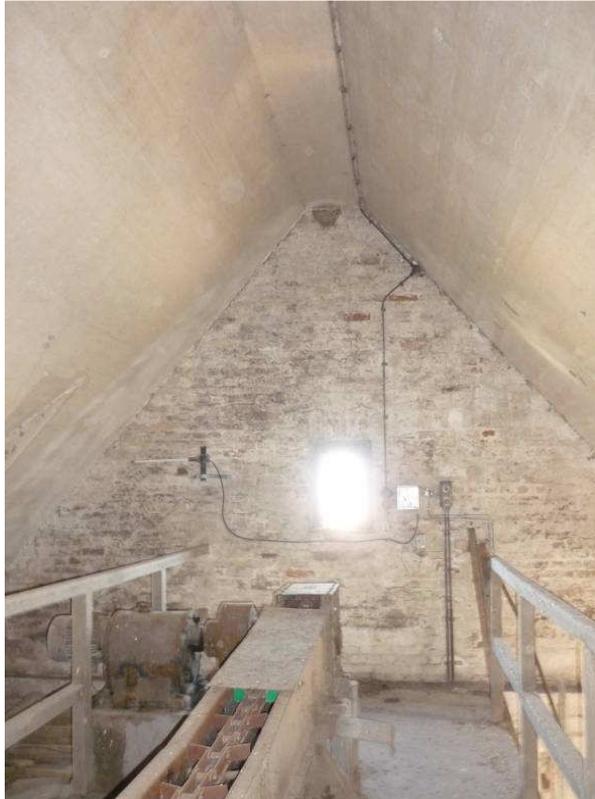
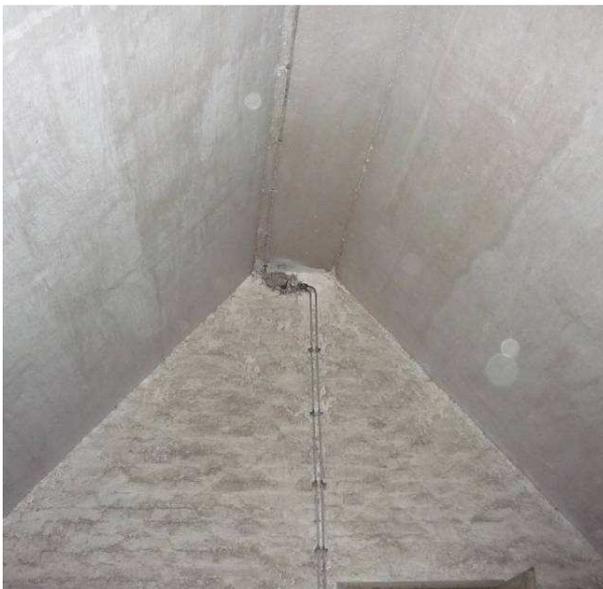
Rauchschwalbennester im Speicher 2

Rauchschnalben brüteten – wie schon 2013 (ÖSSM 2013) – im südöstlichen dem Kanal abgewandten Speicher 2 (Einflug durch kaputtes Fenster im Westgiebel, mindestens 4 Brutpaare). Bei der Begehung der Speicher wurden in der obersten Etage dieses Speichers zwei Nester festgestellt. Weitere Nester werden in der darunter liegenden Etage, die nicht betreten werden konnte, vermutet. Ein Rauchschnalbenpaar brütete im Bereich der neu errichteten Lagerhalle am Kanal.

Rauchschwalben bauen ihre Nester unter die Decke.

Das von den Rauchschwalben zum Einflug genutzte kaputte Fenster im Speicher 2 sollte ganz geöffnet werden (restliche Glasscheiben entfernen).

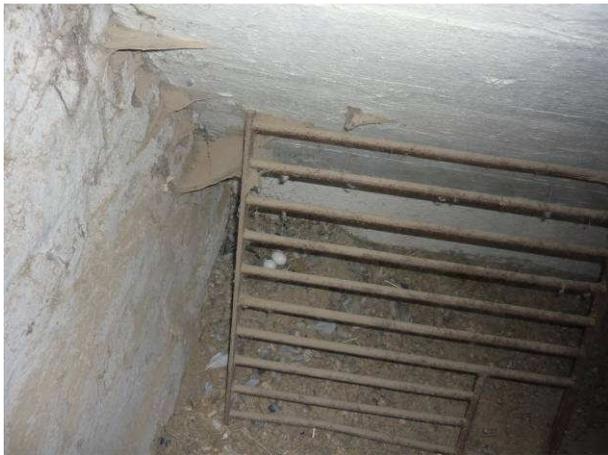
Verlassenes Taubengelege
im Speicher 4 neben
dem Kasten Uhu I
