Kontrolle von CEF-Maßnahmen für Brutvögel in Berenbusch/Bückeberg 2015

Bericht

Stadt Bückeberg

Ökologische Schutzstation Steinhuder Meer e.V.

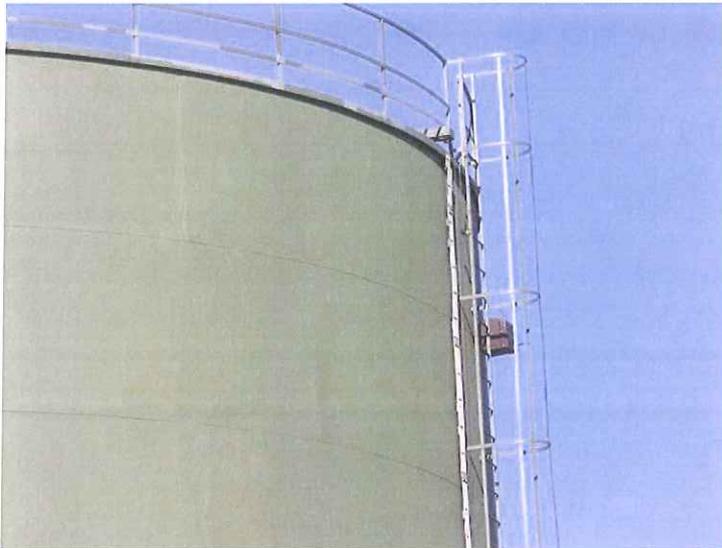
Ein zweites Turmfalkenpaar nutzte den für Turmfalken am Tank in der Nordwestecke des Hafengeländes angebrachten Nistkasten TF I. Es zog ebenfalls erfolgreich mindestens 3 Jungtiere auf.

Nistkasten Turmfalke
TF I (Modell Firma Schweg-
ler), Tanks
2015 zog hier ein Turmfal-
kenpaar mindestens drei
Jungtiere auf.

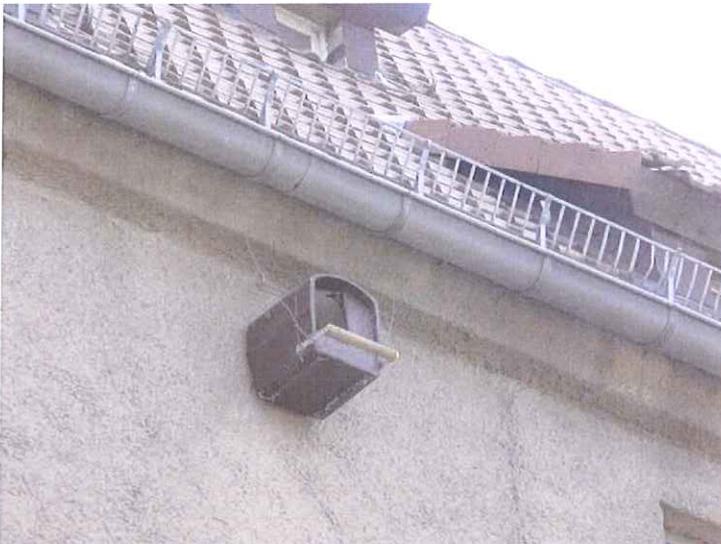
Nistkasten Turmfalke
TF II (Modell Firma Schweg-
ler), Speicher 2, Nordseite
Der Kasten wurde 2015
nicht zur Brut genutzt.

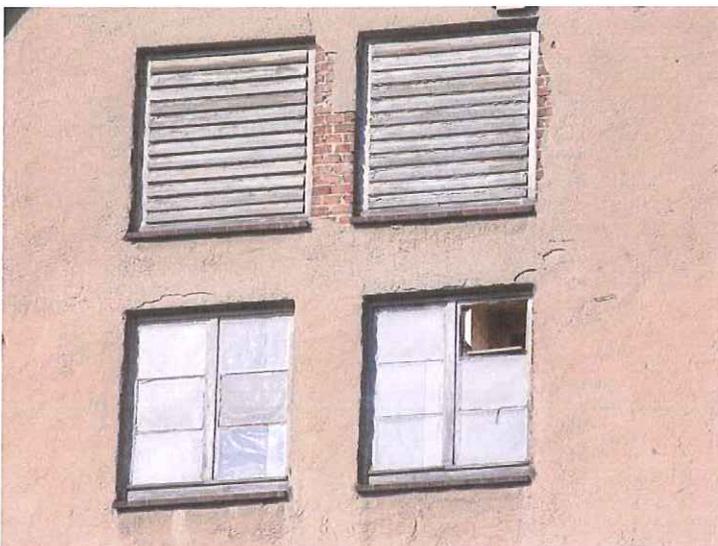
In der Brutsaison 2015 nutzte ein Turmfalkenpaar, wie schon in den Jahren 2013 (ÖSSM 2013) und 2014 (ÖSSM 2014), den Schleiereulenkasten SE I im Ostgiebel des Speicher 1 als Brutstätte und zog erfolgreich mindestens 3 Jungtiere auf.

Schleiereulennistkasten **SE
I**, Speicher 1, Ostgiebel
2015 – wie schon 2013 und
2014 – Brutplatz eines
Turmfalkenpaares

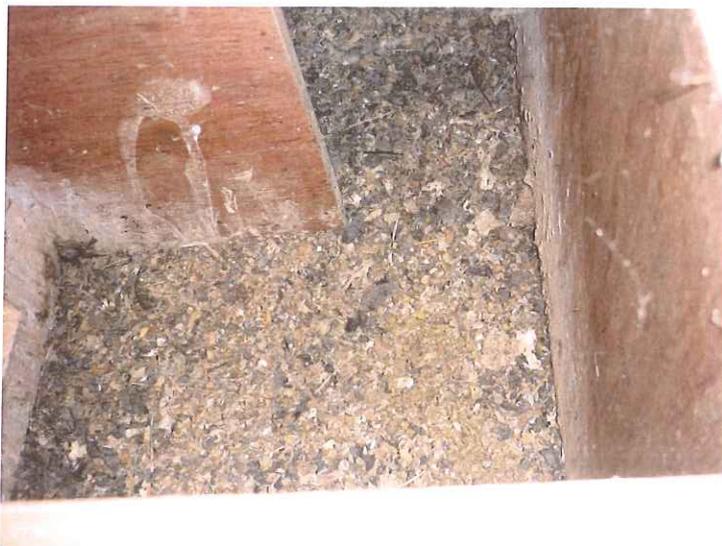
2015 zog ein Turmfalkenpaar im Kasten (**SE I**) mindestens drei Jungtiere auf.

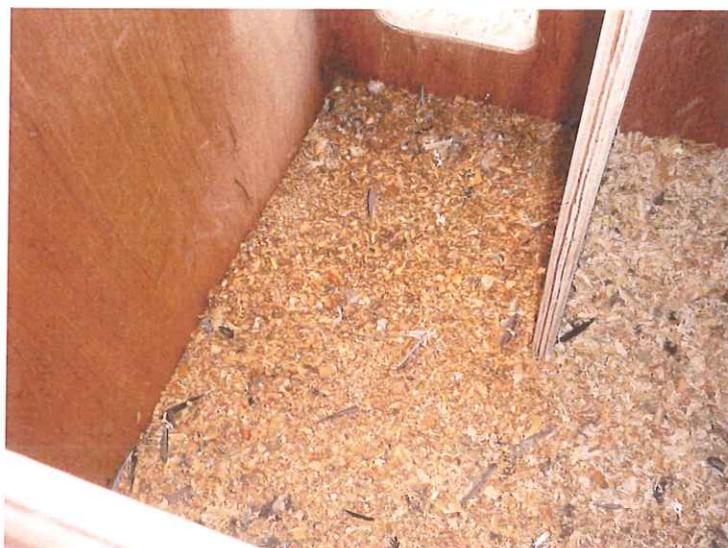
Die Belegung mindestens eines Schleiereulennistkastens durch Turmfalken im Speicher 1 (Kasten SE I, s.o.) zum bereits dritten Mal führte möglicherweise dazu, dass der Nistkasten nicht von Schleiereulen angenommen wurde.

Der Kasten **SE II** wurde 2015 – wie schon 2014 – sporadisch von Turmfalken genutzt (Bewertung anhand der Gewölle und Beutereste). Spuren (Eierschalen, Gewölle) von Schleiereulen wurden jedoch nicht festgestellt.

Da der Konkurrenzdruck durch Turmfalken nach wie vor groß zu sein scheint, sollten für Schleiereulen weitere (mindestens zwei) Nistkästen/Brutmöglichkeiten in den Gebäuden auf dem Gelände oder in der näheren Umgebung montiert werden.

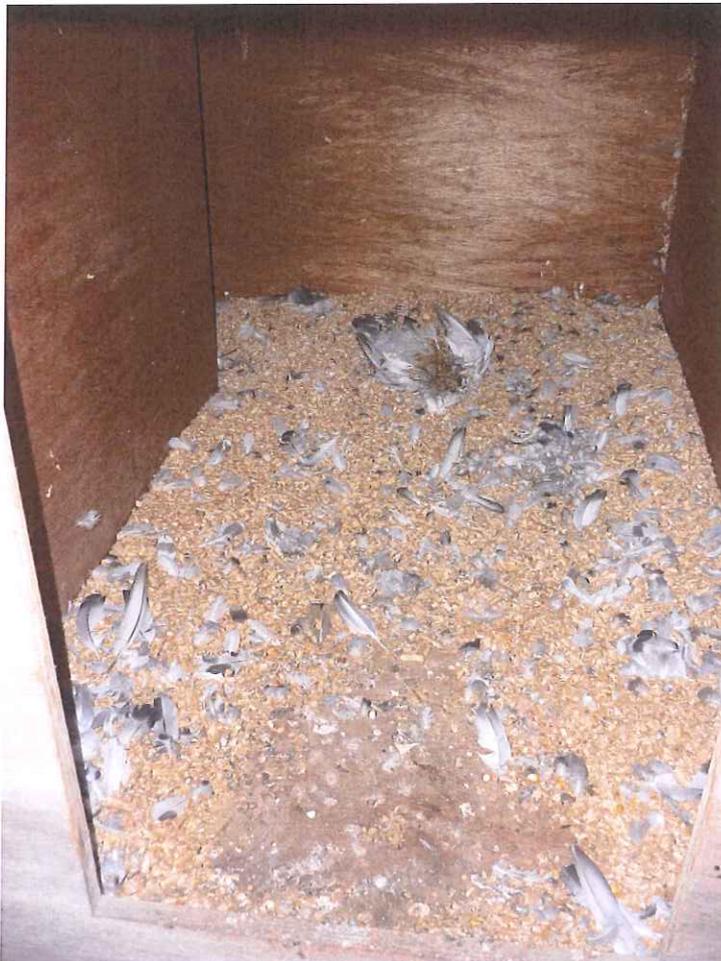
Im Kasten **Uhu I** wurde eine tote Taube festgestellt; sie wurde vermutlich von einem Uhu gefangen.

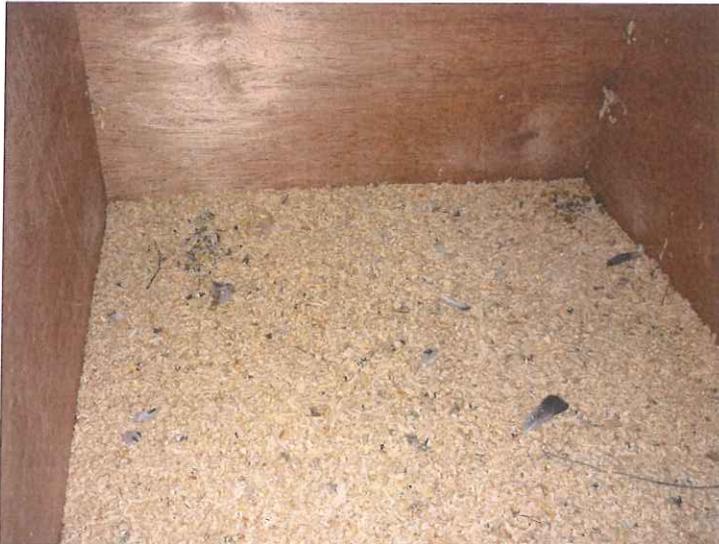
Eine Nutzung des Kastens **Uhu I** (hier zu sehen die zweite, dunkle Kammer) als Brutplatz wurde nicht festgestellt (keine Spuren von Eierschalen, Gewölle).

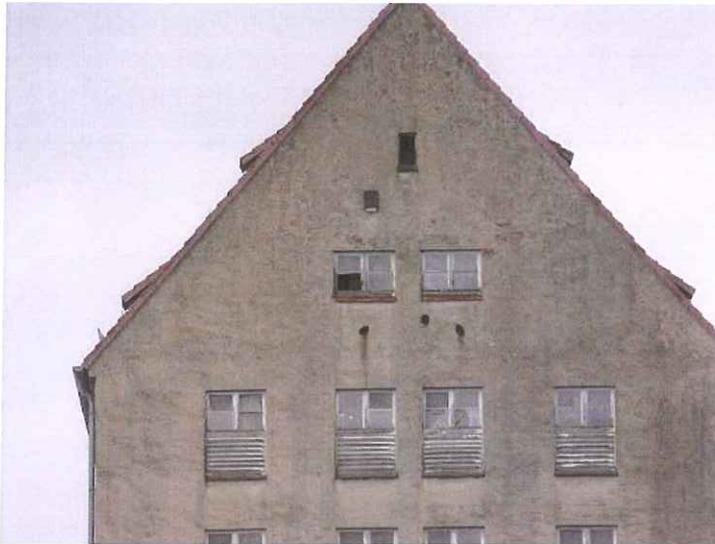
Das oberste Fenster (Scheibe wurde entfernt) ist das Einflugloch des Nistkastens **Uhu II**, Speicher 1, Westgiebel

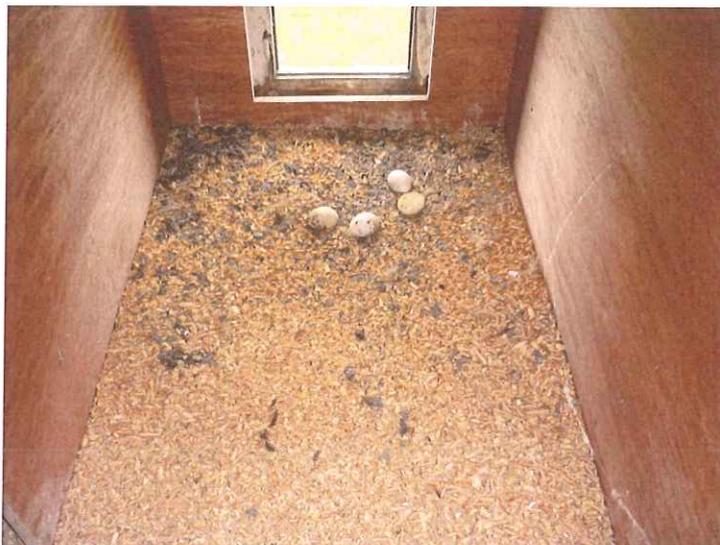
Bei der Speicherbegehung Ende August wurden im Nistkasten Uhu II im Speicher 1 ein verlassenes Uhugelege mit vier Eiern gefunden (siehe Fotodokumentation im Anhang). Im Kasten Uhu I wurde eine – wahrscheinlich vom Uhu geschlagene – tote Taube festgestellt. Der Kasten Uhu III im Speicher 2 wurde offenbar sporadisch von Turmfalken und Tauben genutzt

Warum es 2015 zum Brutausfall gekommen ist, kann im Rahmen dieses Berichts nicht geklärt werden. Das Nahrungsangebot für Uhus ist im Gebiet gut, was an der hohen Eizahl im Gelege zu erkennen ist; durchschnittlich legen Uhus 2-3 Eier, im Nistkasten Uhu II im Speicher 1 waren sogar 4 Eier.

Dieser Nistkasten **Uhu II** wurde 2015 als Brutplatz genutzt; vier Uhu-eier, davon eines geöffnet, wurden festgestellt.

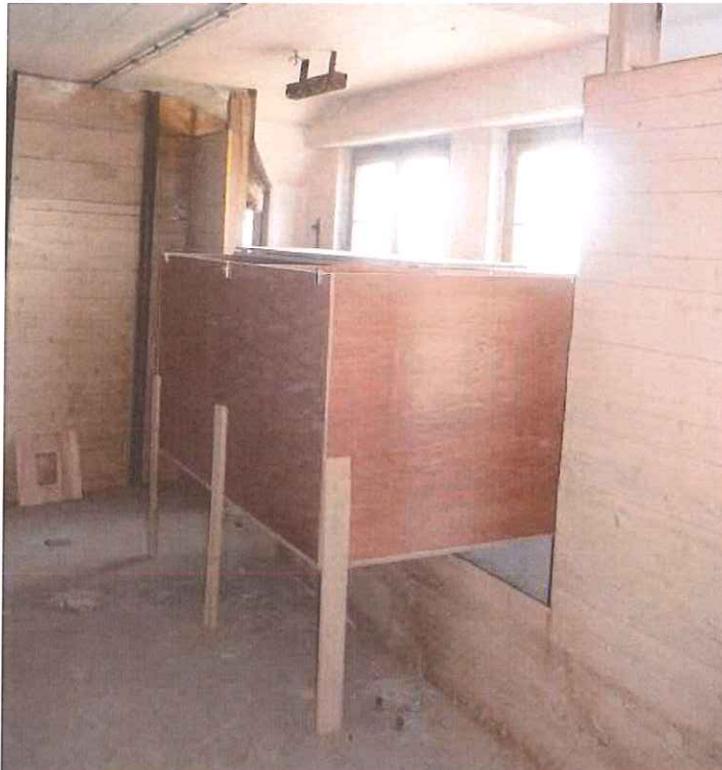
Der Nistkasten **Uhu III** wurde 2013 neu installiert.

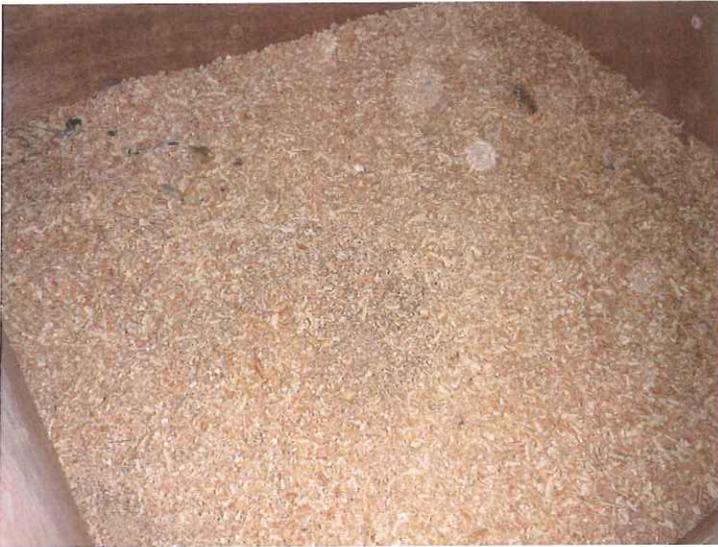
Dieser Nistkasten **Uhu III** blieb 2015 als Brutplatz ungenutzt; lediglich sporadisch wurde der Kasten durch Turmfalken und Tauben frequentiert (Bewertung anhand der Federn).

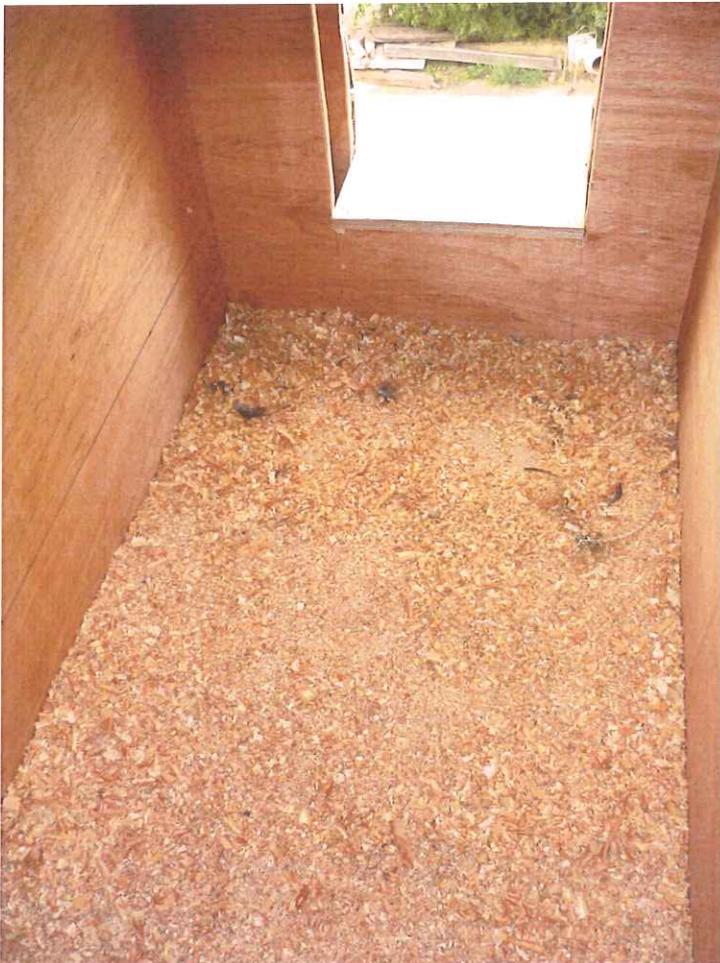
Nistkasten **Uhu III**: Für den Übergang nach draußen wurde ein Brett montiert.

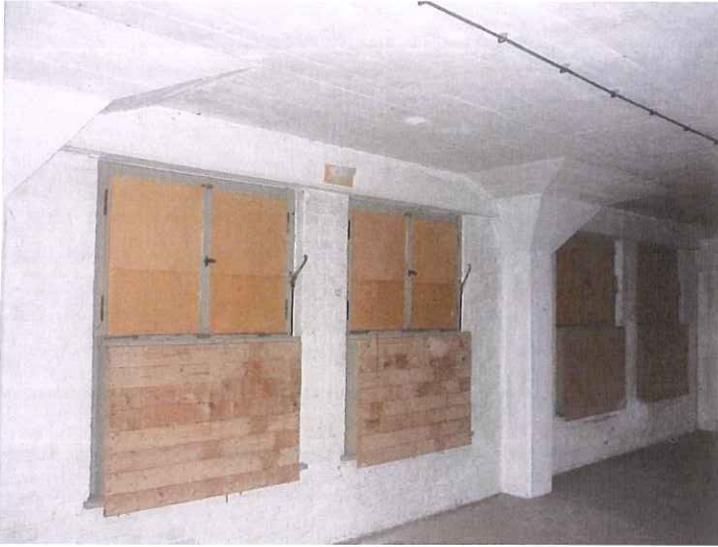
Die Nutzung der im Speicher 1 angebrachten Nisthilfen (ca. 20 Stück, siehe Fotodokumentation im Anhang) durch Rauchschwalben konnte bei der Gebäudebegehung nicht festgestellt werden. In zwei dieser Rauchschwalbennisthilfen ist Nistmaterial (Gras, kleine Äste) eingetragen worden; vermutlich durch Hausrotschwänze.

Rauchschwalbennisthilfen im Speicher 1. Die Nisthilfen sind in der 4. Etage unter der Decke montiert.

Als Nisthilfen für Rauchschwalben eignen sich auch einfache Bretter (etwa 20 cm breit x 15 cm tief) bzw. entsprechend tiefe Leisten, die in ca. 15-20 cm Abstand unter Dachvorständen oder Decken montiert werden.

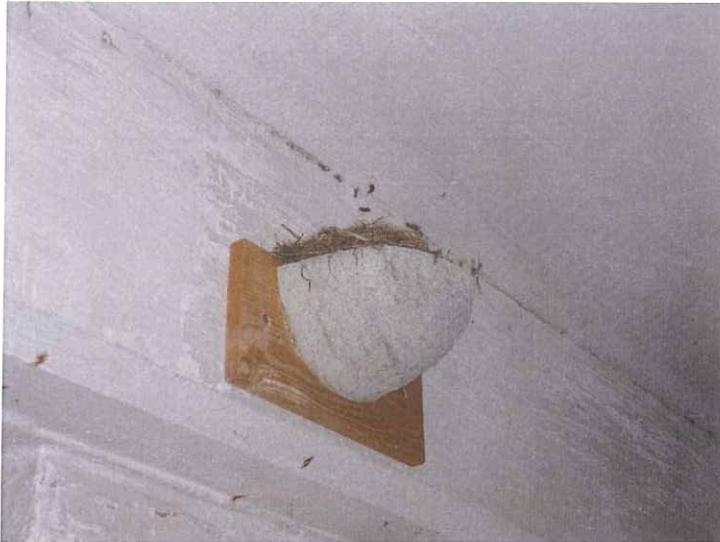
Mindestens zwei Nisthilfen wurden als Brutstätte – vermutlich von Hausrotschwanz (Bewertung anhand des eingetragenen Nistmaterials) – genutzt.

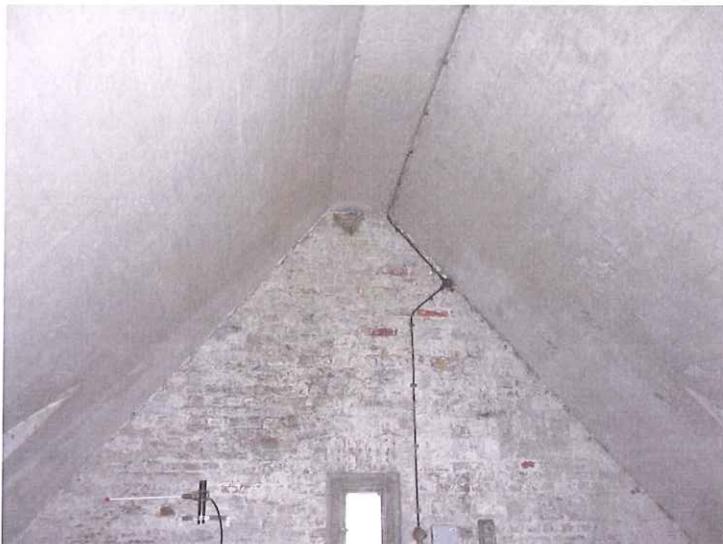
Rauchschwalben brüteten – wie schon in den Jahren 2013 (ÖSSM 2013) und 2014 (ÖSSM 2014) – im dem Kanal abgewandten Speicher 2 (Einflug durch kaputtes Fenster im Westgiebel). Im Gegensatz zum Jahr 2014 konnten nur zwei Rauchschwalbenpaare in den Speicher 2 einfliegend beobachtet werden. Bei der Begehung wurden in der obersten Etage dieses Speichers 2 – wie in den Vorjahren – zwei Nester festgestellt. Zusätzlich brütete ein Rauchschwalbenpaar im Bereich der neu errichteten Lagerhalle am Kanal.

Rauchschwalbennest im Speicher 2; es konnten zwei Nester festgestellt werden.

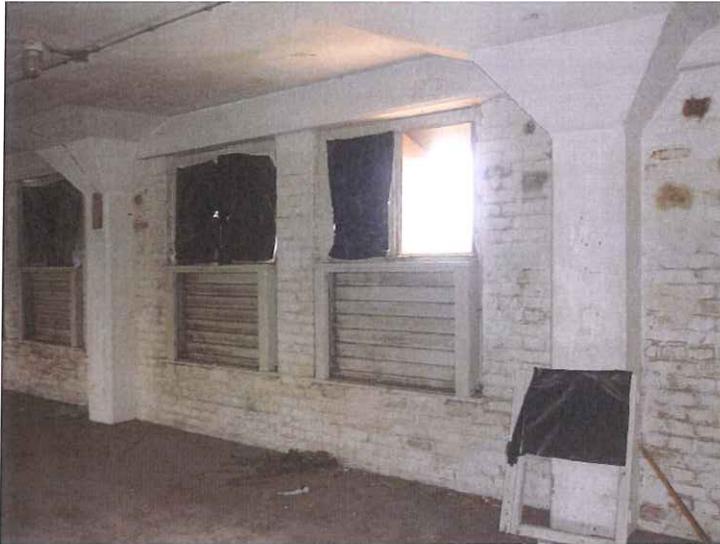
Für Rauchschnalben sind im Speicher 1 mehrere Fenster geöffnet. Zur „Lenkung“ von Tieren (z.B. jungen Turmfalken), die sich ins Gebäude verirrt haben, wurden die umliegenden Fenster von geöffneten abgedunkelt.

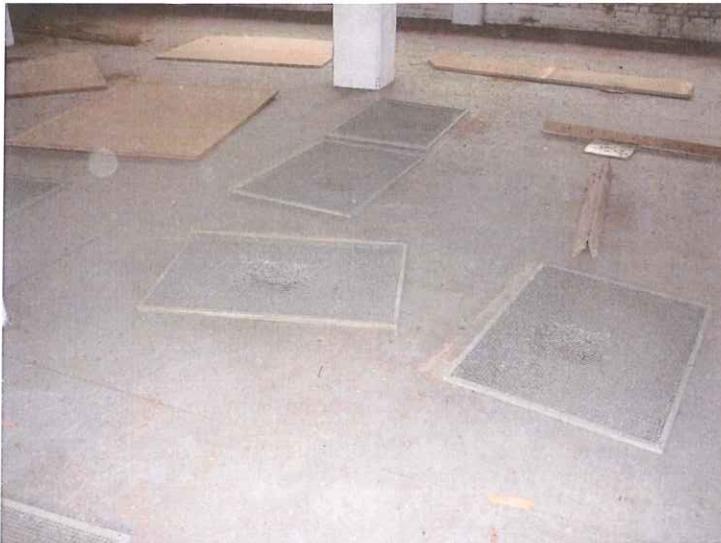
Im Speicher 1 wurde durch das Verschließen von Bodenlöchern und Abdunkeln von nicht geöffneten Fenstern (siehe Fotodokumentation) zur „Lenkung“ der Tiere hin zu geöffneten Fenstern die Gefahr gemindert, dass sich junge Turmfalken auf ihren Streifzügen im Gebäude verirren und nicht mehr hinausfinden.

Löcher im Boden der 4. Etage des Speichers 1 wurden inzwischen – wie hier zu sehen – verschlossen/abgedeckt.

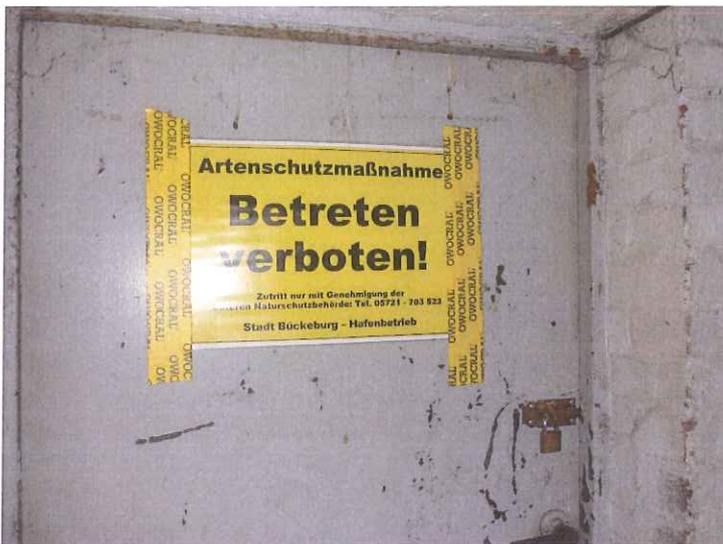
Schlösser an den Türen sowie Hinweisschilder sichern die CEF-Maßnahmen im Speicher 1.

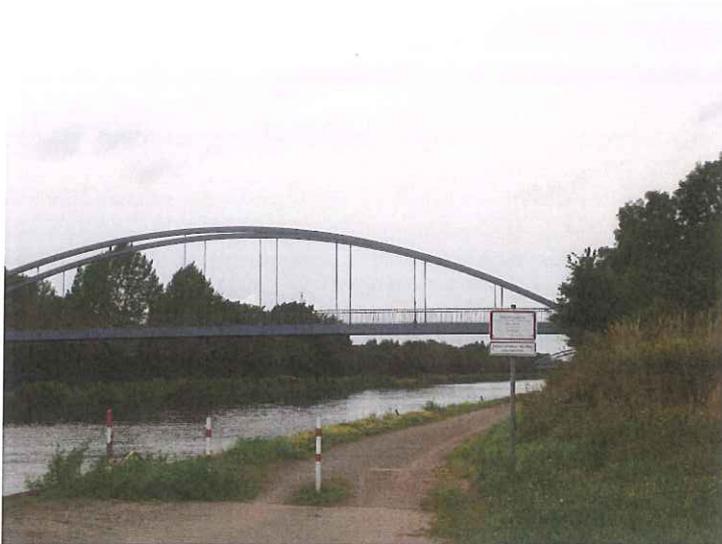
Brücke über den Mittellandkanal nordwestlich des Hafengeländes Berenbusch – hier brüten Mehl- und Rauchschwalben.

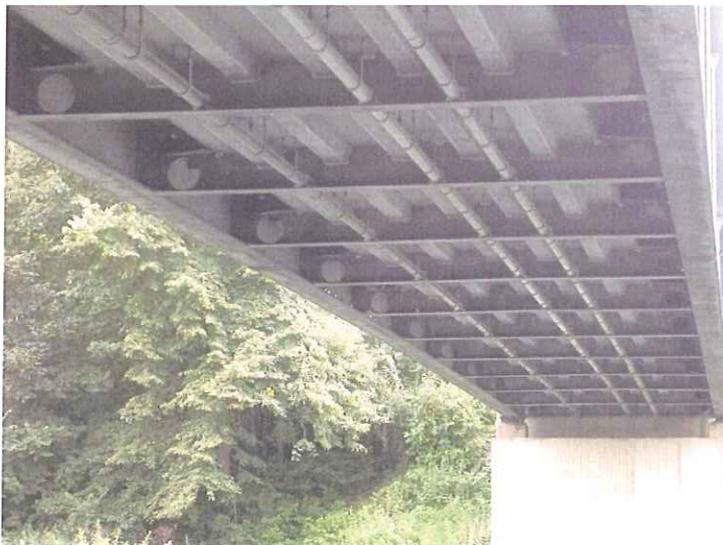
Weitere Rauchschwalbenpaare brüteten unter der Kanalbrücke in Richtung Cammer (siehe Fotodokumentation).

Rauch- und Mehlschwalben brüten unter der Kanalbrücke.
