Kontrolle von CEF-Maßnahmen für Brutvögel in Berenbusch/Bückeburg 2018

Bericht

Stadt Bückeburg

Ökologische Schutzstation Steinhuder Meer e.V.

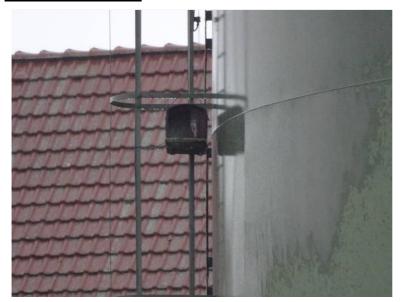
Beide Turmfalkenkästen auf dem Gelände wiesen – teilweise alte – Nutzungsspuren auf (Kotspritzer). Bei Betrachtung durch das mitgeführte Spektiv wirkten die Spuren am Kasten TF2 frischer als die am Kasten TF1, so dass davon ausgegangen wird, dass 2018 erneut der Kasten TF2 zur Brut genutzt wurde. Zusätzlich wurde in diesem Jahr erstmalig der Kasten SE2 im zweiten Speicher von Turmfalken genutzt, nachdem der alte Brutplatz (Schleiereulenkasten im Speicher 1) nun nicht mehr zur Verfügung stand. Den Spuren nach zu urteilen fand in diesem Kasten eine erfolgreiche Brut statt (viele Kleinvogelfedern, Kot, zerkleinerte Gewölle etc.).

Nistkasten Turmfalke **TF1** (Modell Firma Schwegler) an den Tanks: 2018 wies dieser Nistkasten erneut nur ältere Nutzungsspuren auf (Kotspritzer).

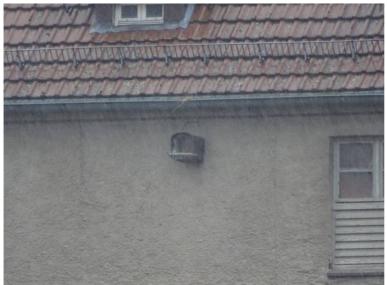
Nistkasten Turmfalke TF2 (Modell Firma Schwegler), Speicher 2, Nordseite: Dieser Nistkasten wies 2018 wieder etwas frischer erscheinende Nutzungsspuren als Kasten TF1 auf (Kotspritzer).

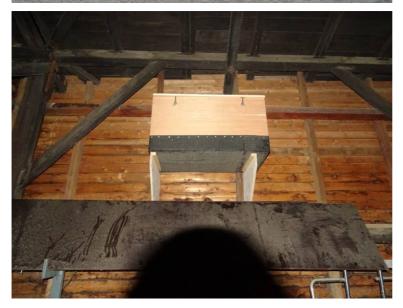
Schleiereulennistkasten **SE1** wurde in der Scheune der Firma Matern & Eger angebracht und kann nur mit einer langen Leiter erreicht werden. Das Einflugloch zeigt Richtung Süden.

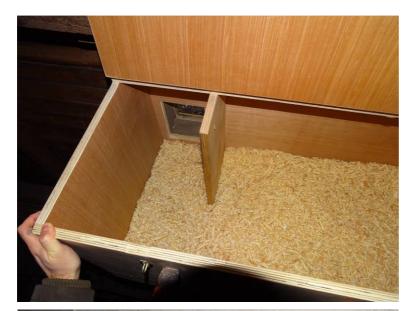
Blick in den Kasten **SE1**. 2018 waren noch keine Nutzungsspuren erkennbar, der Kasten wurde jedoch auch erst im Winterhalbjahr 2017/18 installiert.

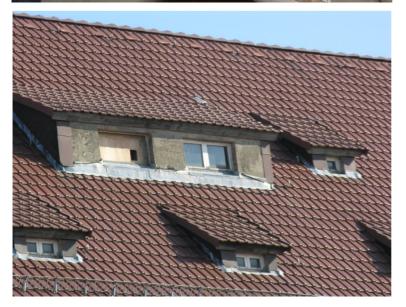
Einflugloch des Schleiereulennistkastens **SE2**, Speicher 2, Südseite Dachgeschoss. (Foto aus einem der Vorjahre)

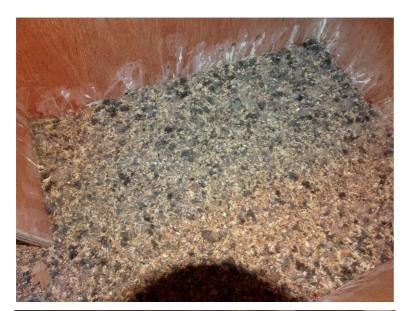
Hinweise auf eine Nutzung der Nistkästen durch Schleiereulen wurden bisher nicht gefunden, drei der vier Kästen wurden jedoch auch erst im Winterhalbjahr 2017/18 installiert. In dem nicht umgesetzten Kasten SE2 brüteten 2018 erstmalig Turmfalken, die zuvor in dem inzwischen nicht mehr vorhandenen Schleiereulenkasten im Speicher 1 gebrütet hatten (s. o.).

Blick in die Hauptkammer des Kastens **SE2**. Deutlich sind die Spuren der Turmfalkenbrut zu erkennen.

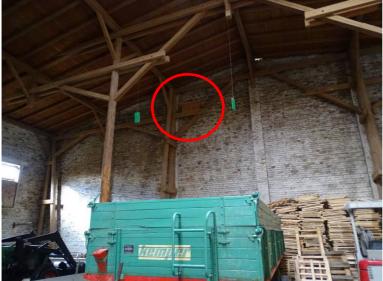
Der Schleiereulennistkasten **SE3** wurde in der Scheune der Firma Korn angebracht. Da er nicht ohne größere Hilfsmittel zu erreichen ist, erfolgte die Kontrolle per Fernglas von außen.

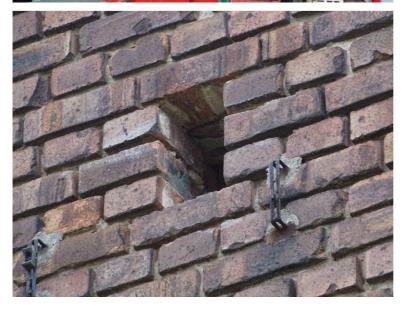
Das Einflugloch von Nistkasten **SE3** zeigt nach Westen. Davor befindet sich derzeit eine Freifläche. Nutzungsspuren ließen sich von außen nicht erkennen.

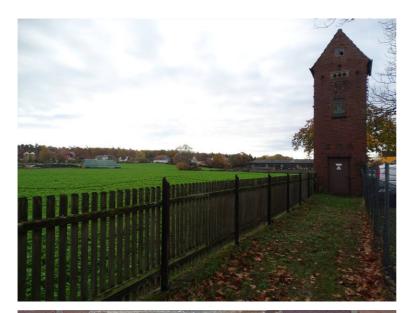
Kasten **SE4** wurde in einem Umspannhäuschen in Cammer installiert. Die Einflugöffnung ist nach Norden ausgerichtet.

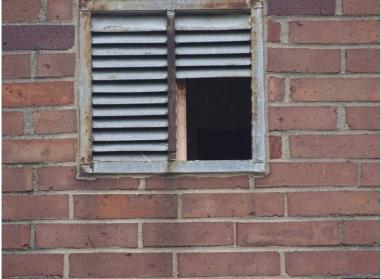
Nutzungsspuren waren am Kasten **SE4** von außen nicht zu erkennen. Bei genauer Betrachtung sind Spinnweben vor dem Einflugloch zu erkennen.

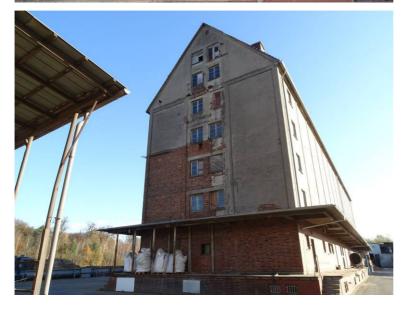
Nistkasten **UH1** befindet sich im Westgiebel von Speicher 4. (Foto aus dem Vorjahr)

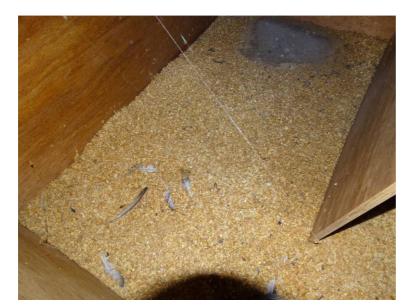
Im Nistkasten UH1 in Speicher 4 wurden erneut Spuren einer Nutzung durch Straßentauben im vorderen Bereich des Nistkastens sowie in der Nische zwischen Nistkasten und Außenwand des Gebäudes gefunden (hier auch verlassene Taubengelege). Die eigentliche Nistkammer war frei von Nutzungsspuren.

Außer einigen Taubenfedern wurden in dem Kasten **UH1** erneut keine weiteren Nutzungsspuren gefunden.

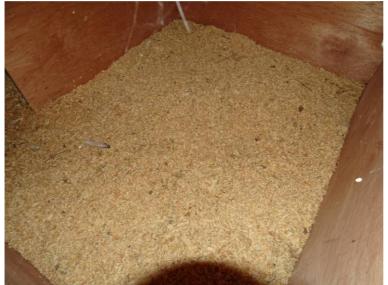
In der Brutkammer von Kasten **UH1** waren keine Spuren einer Nutzung als Brutplatz zu erkennen.

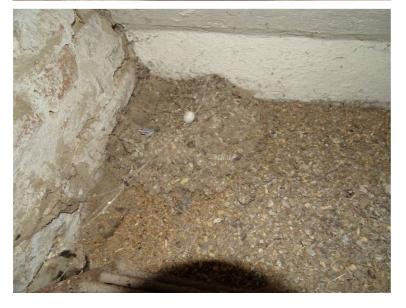
Verlassenes Straßentauben-Gelege in einer Nische neben Nistkasten **UH1**.

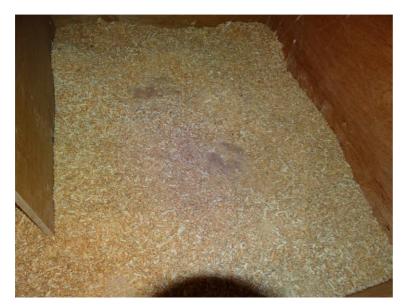
Der umgesetzte Kasten UH2 in Speicher 2 wies 2018 keinerlei Nutzungsspuren auf.

Der Uhu-Nistkasten **UH2** wurde zu Jahresbeginn 2018 in den Ostgiebel von Speicher 2 umgesetzt. Bis auf ein paar Kleinvogelfedern im Einflugbereich wurden keine Spuren einer Nutzung durch Greifvögel oder Eulen gefunden.

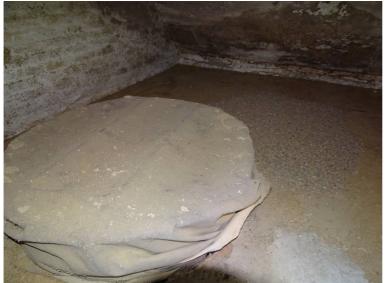
Auch die Nische neben Nistkasten **UH2** eignet sich potenziell als Brutplatz für die Art. Nutzungsspuren wurden jedoch auch hier nicht festgestellt.

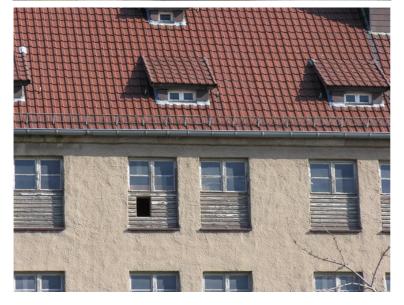
Einflugloch des Nistkastens **UH3**, Speicher 2, Südseite. (Foto aus einem der Vorjahre)

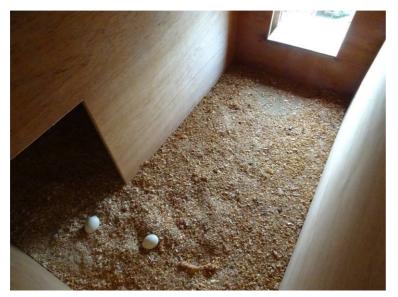
Der Kasten UH3 in Speichergebäude 2 wurde 2018 von Nilgänsen genutzt, die nach Auskunft des Mieters des Speichergebäudes erfolgreich gebrütet haben. Vier taube Eier blieben im Kasten zurück. 2016 war in diesem Kasten ein einzelnes verlassenes Uhu-Ei gefunden worden (ÖSSM 2016).

Der Nistkasten **UH3** wurde 2018 von Nilgänsen genutzt. Es blieben insgesamt vier taube Eier zurück.

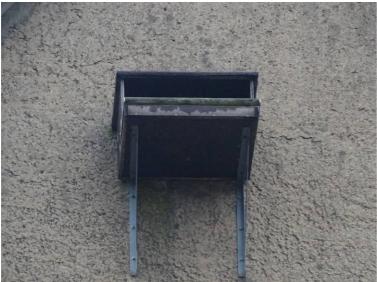
Wanderfalken wurden im Rahmen der Brutvogelkartierungen der vergangenen Jahren im Gebiet Hafen Berenbusch nicht mehr als Brutvögel nachgewiesen (ÖSSM 2013, 2014 & 2015). Bei der Begehung 2018 wurden zum wiederholten Male keine Anzeichen einer Nutzung der Nistkästen durch Wanderfalken festgestellt. Im Jahr 2010 hatte ein Paar erfolgreich auf dem Gelände gebrütet und mindestens 2 Jungvögel erfolgreich aufgezogen.

Der Wanderfalkenkasten **WF1** an Speichergebäude 2 wies wie in den Vorjahren keine Nutzungsspuren auf.

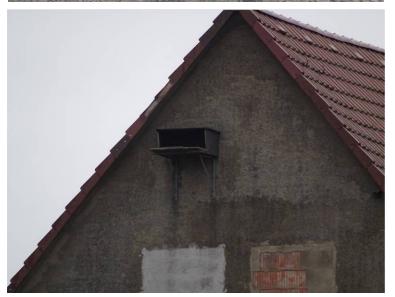
Ebenso wies der Wanderfalkenkasten **WF2** an Speichergebäude 3 wiederholt keine Nutzungsspuren auf.
